Économie et territoire en Lusitanie romaine

Barrages romains au sud du Tage (Portugal)

António Carvalho Quintela, *Institut technique supérieur (Lisbonne)*

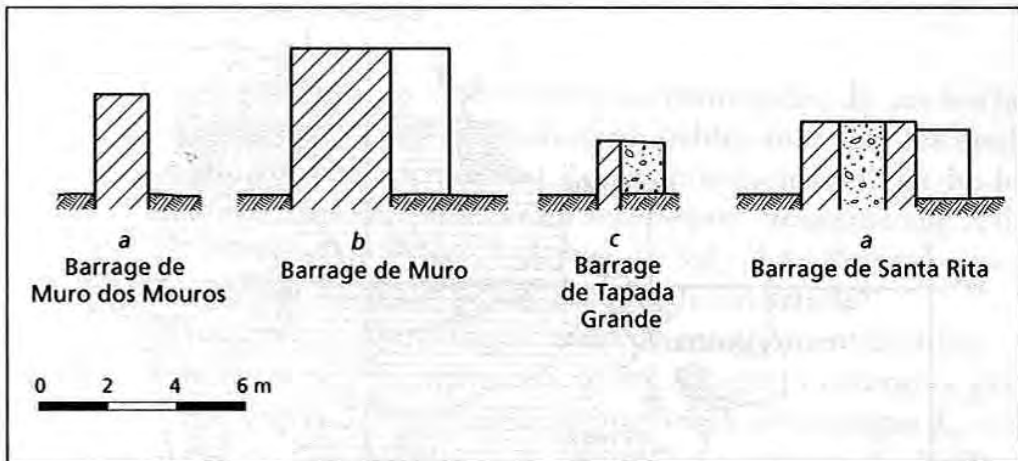
FIG. 2. — Sections transversales-type des barrages romains au sud du Tage : *a*) mur de section rectangulaire, *b*) mur à contreforts à l'aval, *c*) mur à remblai à l'aval et *d*) double mur à remblai intermédiaire et contreforts à l'aval.

monde romain : un simple mur constitué par un noyau d'*opus incertum* ou d'*opus caementicium*, revêtu à l'extérieur par deux parements de blocs, avec ou sans contreforts (fig. 2 et 3). Il ressort de l'observation attentive des cas de ce type l'impression générale que le noyau – en couches juxtaposées d'*opus* – et les parements – en rangs de blocs – ont été construits simultanément.

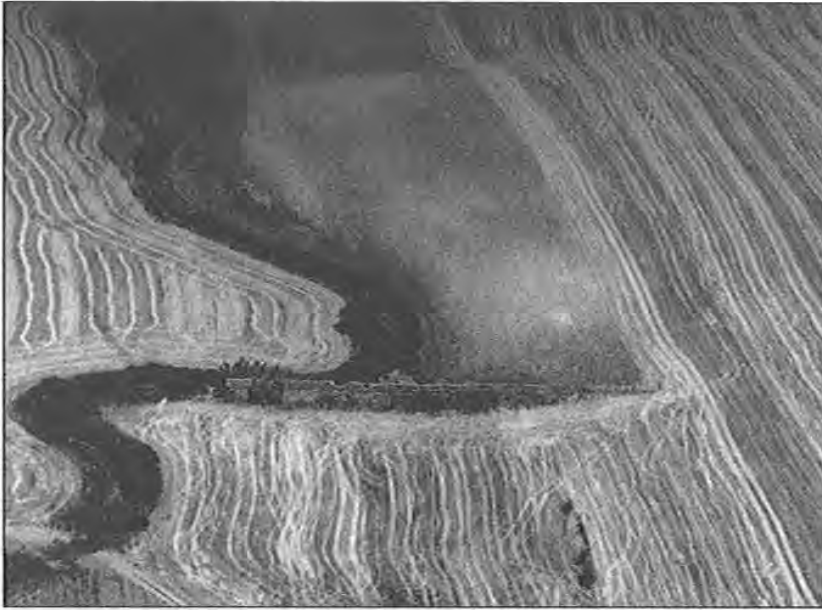
PHOT. 2. — Barrage de Moralves (Elvas). Photo aérienne oblique, vue d'aval. La ligne d'eau a été déviée pour contourner l'extrémité droite.

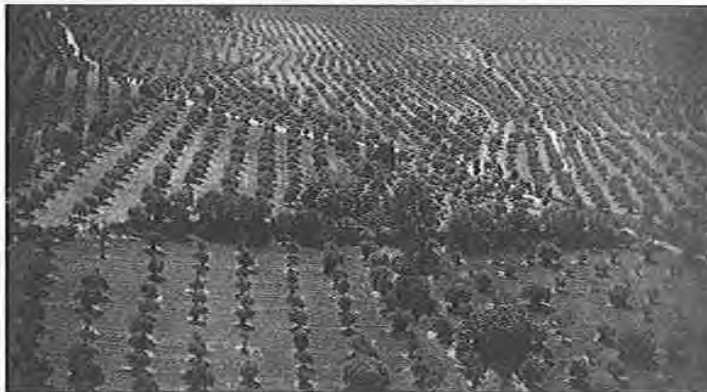
PHOT. 3. — Barrage de Muro (Campo Maior). Photo aérienne oblique, vue d'amont.

Le barrage de Muro (Campo Maior) se distingue parmi les barrages inventoriés par ses caractéristiques architectoniques et les solutions techniques adoptées (fig. 4 et phot. 3 et 4). Il présente une hauteur et un développement remarquables, outre qu'il représente le seul cas connu où sont visibles dans les parements des rangées horizontales de briques disposées régulièrement. Il est également doté d'arcs épaulant les contreforts qui subissent les plus grandes tensions, la fonction de ces arcs étant de concentrer la tension des charges sur ces mêmes contreforts. Il est aussi le seul barrage qui présente, appuyée contre le parement d'amont, une surface en mortier qui pourrait correspondre au revêtement d'une semelle de fondation de la structure. Dans la liaison du mur avec cette surface, on peut observer une bordure convexe normalement rencontrée dans d'autres structures hydrauliques pour minimiser les risques de fendillement.

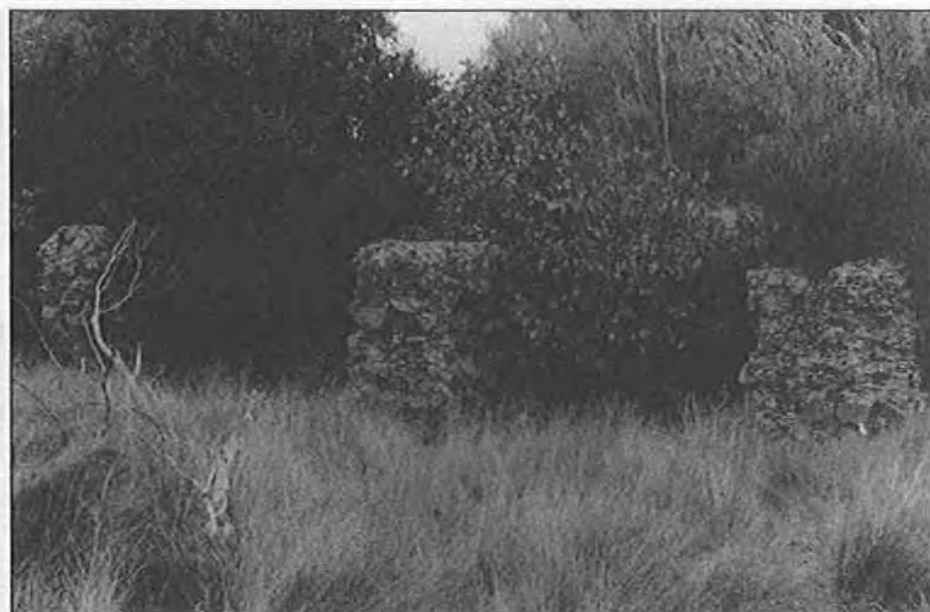
PHOT. 5. — Barrage de Muro da Prega (Beja). Vue d'aval, avec ses contreforts.

Il convient aussi de remarquer, du fait de leurs dimensions et leurs particularités techniques, le barrage à contreforts de Muro da Pregã (Serpa) (fig. 5 et phot. 5) - et celui à mur rectangulaire de Pisões (Beja) (fig. 6 et phot. 6). Ce dernier est à proximité directe d'une importante villa romaine, fouillée dans sa presque totalité, disposant de thermes et d'un bassin privé (*natatio*) (fig. 7 et phot. 7). Il faut enfin noter que les barrages de Salácia et de Monte Novo do Castelinho constituent les seuls exemples de barrages en remblai connus pour le Sud du Portugal, ce qui contraste avec le grand nombre de barrages romains de ce type (six au moins) reconnus par les auteurs au nord du Tage, dans le district de Castelo Branco⁸.

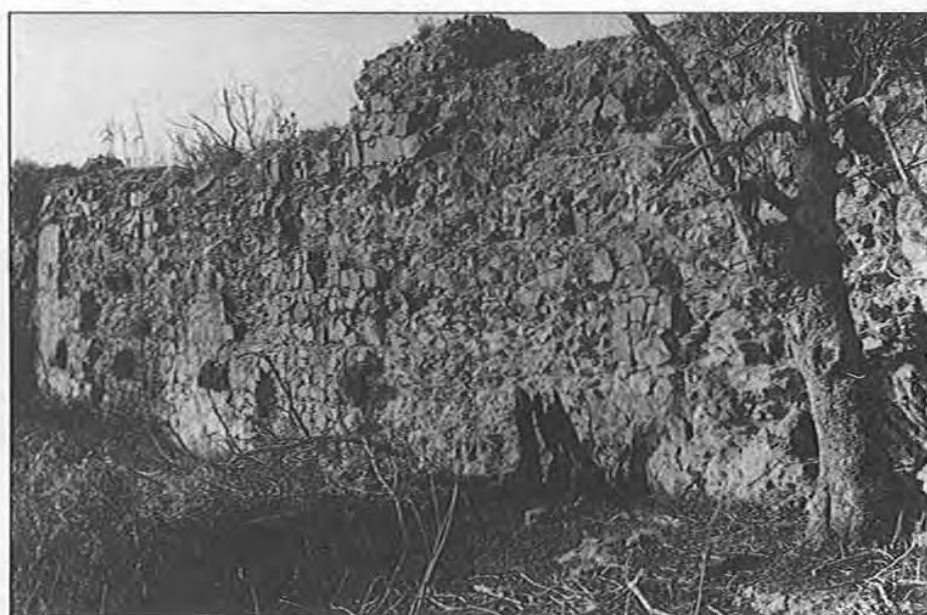
PHOT. 6. — Barrage de Pisões (Beja). Vue d'aval, montrant le revêtement extérieur partiellement conservé.

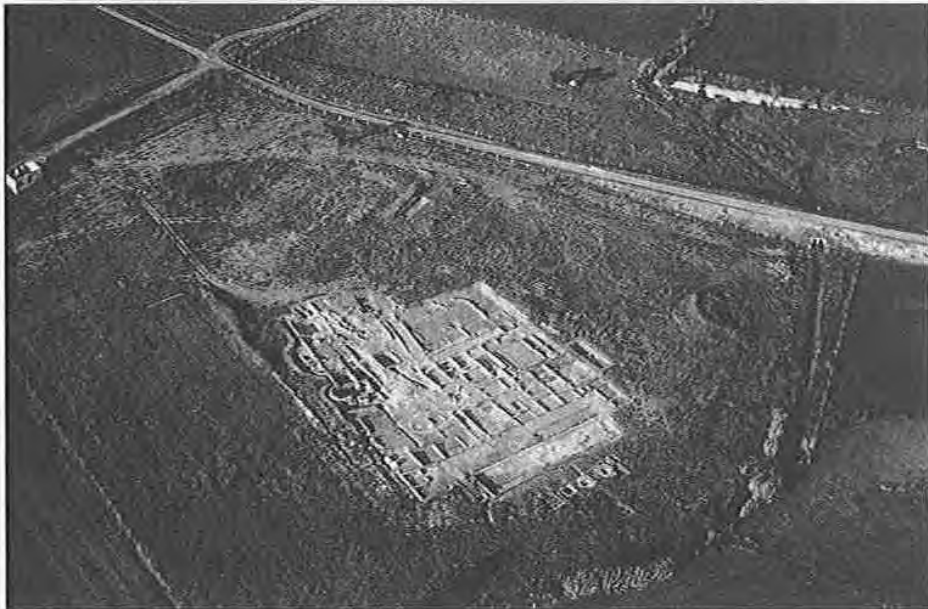
PHOT. 7. — Barrage de Pisões (Beja). Photo aérienne oblique, révélant le barrage et la *villa* en l'aval.

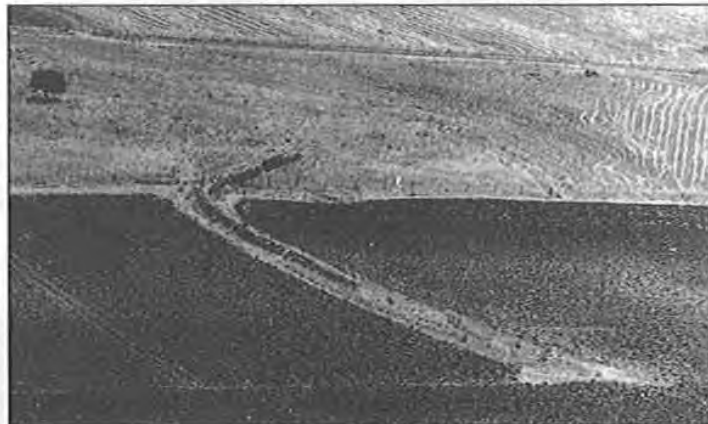
PHOT. 8. — Barrage de Muro dos Mouros (Serpa). Photo aérienne oblique, vue d'aval.

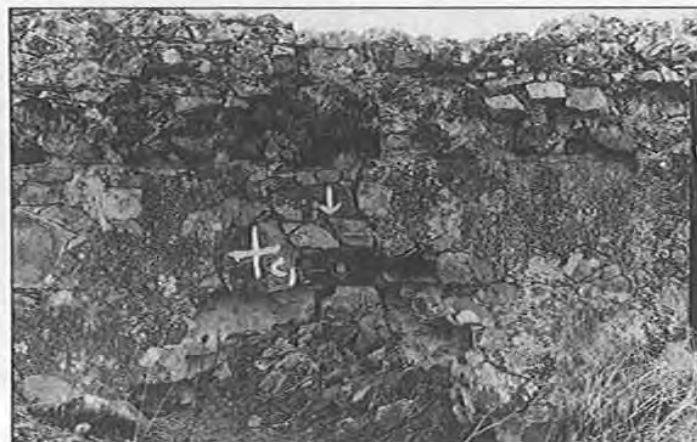
PHOT. 9. — Barrage de Muro dos Mouros (Serpa). Parement d'amont, où l'on peut observer un tuyau en céramique sur la sortie de la ligne d'eau actuelle.

Ajoutons que des restes de prises d'eau ont été reconnus pour le barrage de Cano. Celui de Muro dos Mouros était traversé par un tuyau en céramique. Il n'a pas été retrouvé nulle part de traces d'évacuateurs de crues. Enfin, aucun des barrages reconnus et destinés à l'alimentation de *villae* ou à des fins agricoles ou industrielles (usines de salaison) n'est aujourd'hui en fonctionnement.

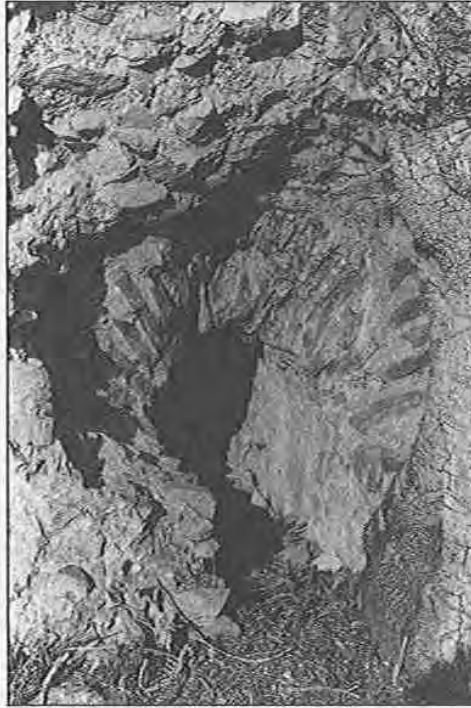
PHOT. 10. — Barrage de Pisões (Beja).
Détail de la vidange de fond, avec
voûte en brique, cachée à droite par un
tronc d'arbre.

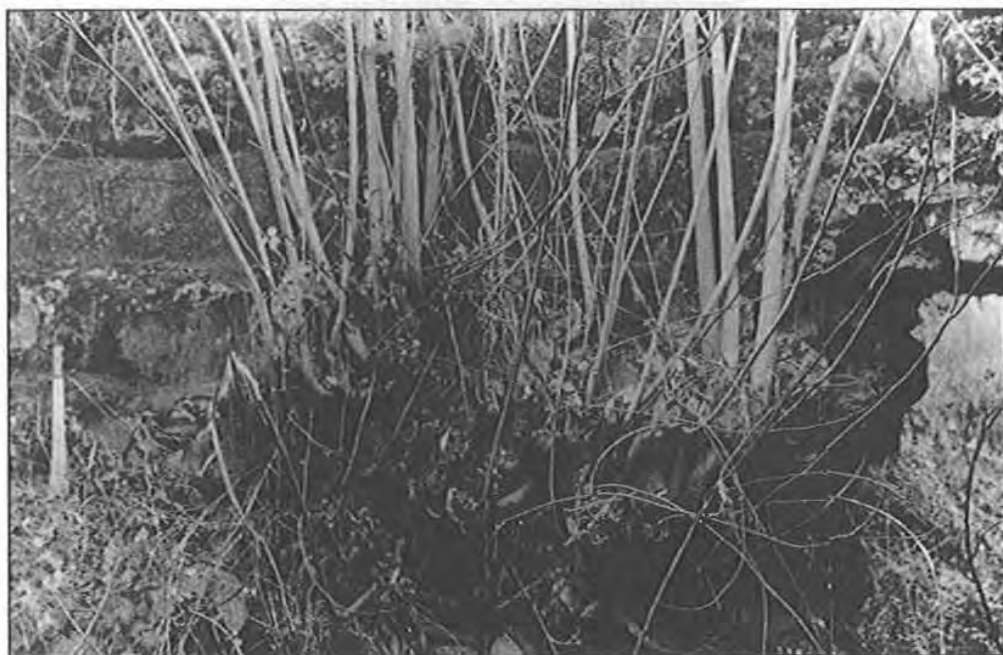
PHOT. 11. — Barrage de Cano. Vue d'amont, montrant du côté droit la trouée au niveau du *talweg* et, à gauche, une partie du revêtement en *opus signinum*.

Le barrage de Cano ou de Ponte dos Mouros est situé sur la rivière Represa, à environ un kilomètre en amont de sa confluence avec la rivière d'Alcorregos (M = 229,7 ; P = 224,4). L'aire du bassin versant est estimée à 9,8 km². Le toponyme *ribeira da Represa* (rivière de la retenue), encore présent dans l'édition de 1944 de la Carte Militaire du Portugal, ne se retrouve plus dans l'édition moderne. Le village de Cano est situé à environ trois kilomètres et demi au sud-ouest de cette structure hydraulique, laquelle se trouve déjà référencée dans la *Grande Encyclopédie Portugaise et Brésilienne*⁹, comme suit : « Cano est une agglomération très ancienne [...] Au site de Reprêsa, on peut trouver des vestiges d'une ancienne agglomération, tels que les fondations, blocs de granite taillés et les restes d'un important barrage, appelé habituellement Ponte dos Mouros ». En réalité, il a dû exister auprès du barrage une

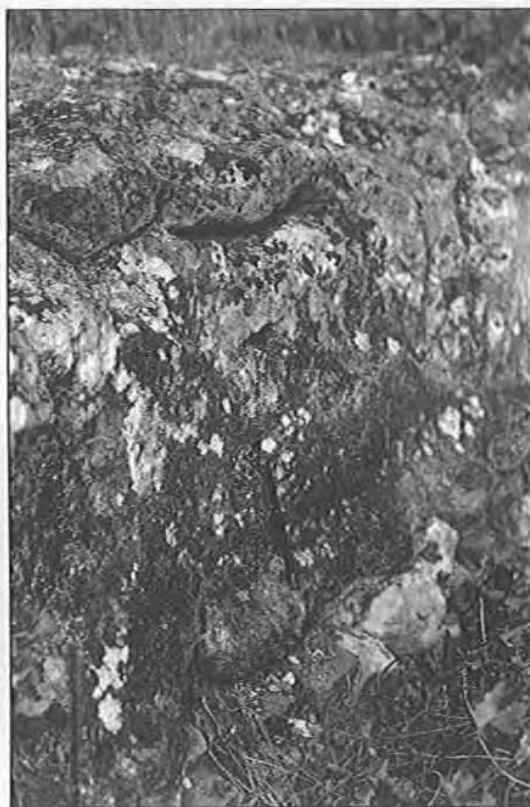
PHOT. 12. — Barrage de Cano. Début du canal, près de son extrémité rive gauche.

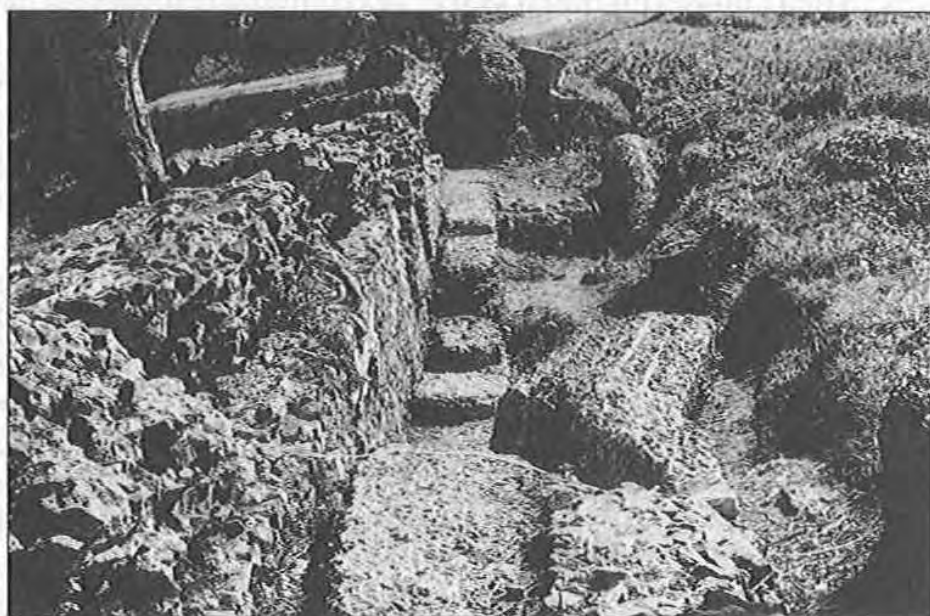
PHOT. 13. — Barrage de Grândola. Vue d'amont obtenue de la rive gauche, montrant les trois murs juxtaposés et un bloc du mur intermédiaire tombé.

Le mur d'amont et le mur intermédiaire étant à présent effondrés sur une plus grande longueur que le mur extrême d'aval, il est possible d'apprécier, sur certains tronçons de celui-ci, le parement d'amont (fig. 9 et phot. 13). Sur ce parement, on note, près du contrefort central de la rive gauche, une couche intermédiaire d'*opus signinum*, épaisse de 10 à 15 cm, sur une extension d'environ 2 m. Cette couche, qui présente des éléments céramiques de grandes dimensions, de 2 à 3 cm, semble avoir constitué le couronnement du mur extrême d'aval, ce qui pose l'hypothèse de la construction de ce mur en deux phases. La même couche est également reconnaissable à l'aval, dans le contrefort central gauche. La construction de ce mur en deux phases, correspondant à des époques d'utilisation différentes, est parfaitement visible dans les contreforts, où la crête de la première phase est inclinée vers l'aval

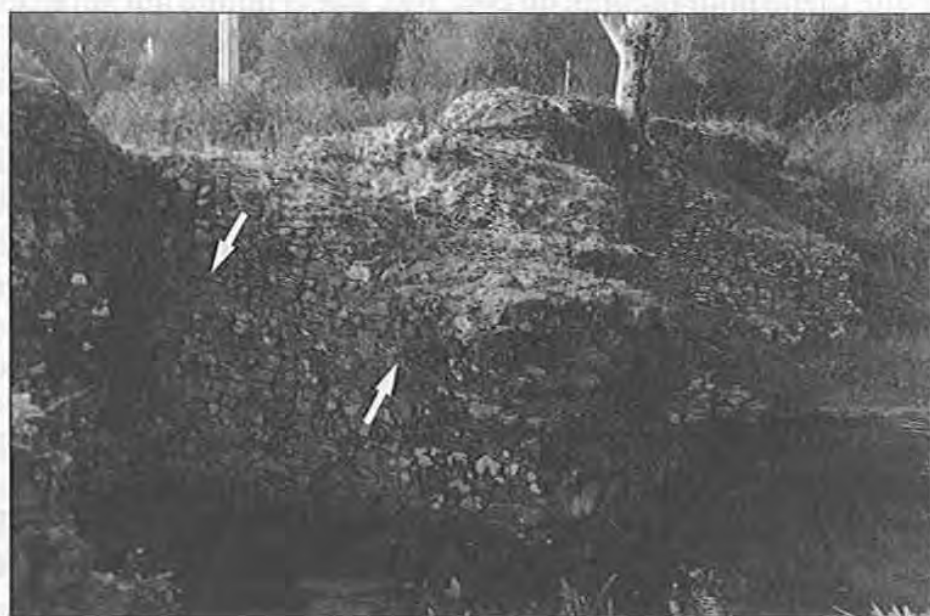
PHOT. 14. — Barrage de Grândola. Contrefort, mettant en évidence les deux phases de construction ; les flèches signalent la zone de séparation des deux phases.

(phot. 14), et moins nettement sur le parement aval du barrage. Les vestiges de la construction en deux phases du mur d'aval et des contreforts suggèrent que le mur d'amont et le mur intermédiaire correspondent à la deuxième phase, faisant suite à la reconnaissance de la résistance insuffisante du mur d'aval, supporté par des contreforts, pour une plus grande hauteur voulue. Le mur intermédiaire d'*opus caementitium* aurait donc un double objectif : contribuer au renforcement de la résistance et assurer l'étanchéité de l'ensemble. On note enfin en amont du barrage un épais dépôt de sédiments, d'environ 2 m.

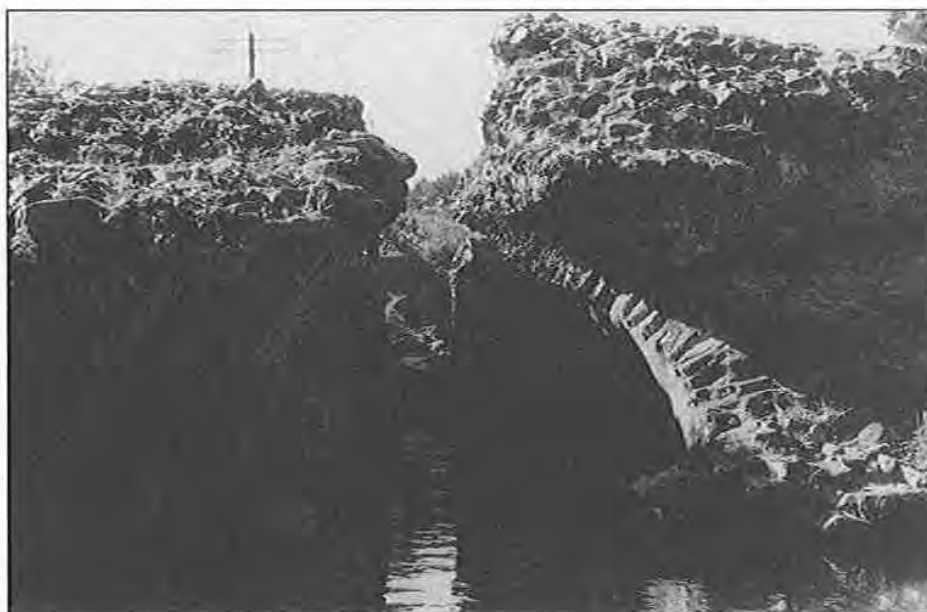
PHOT. 15. — Barrage de Grândola. Chambre en voûte et brèche par où passe aujourd'hui la rivière.

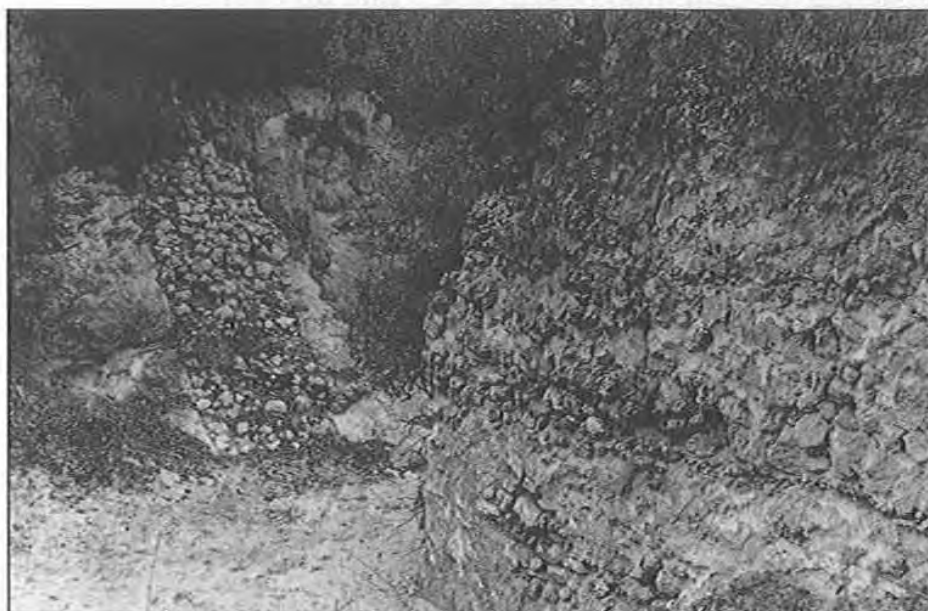
PHOT. 16. — Barrage de Ponte dos Mouros. Vue du parement d'amont, où l'on note la fondation de l'extrémité de la rive gauche.

Le barrage de Ponte dos Mouros est situé dans la rivière de Vale do Olival (M = 177,9 ; P = 16,0). L'aire de son bassin versant est de 3,2 km². De nos jours, il n'est visible qu'un tronçon de mur de section rectangulaire, de 3,9 m d'épaisseur, localisé en rive droite, dans la municipalité de Lagoa ; le mur est renforcé, à l'aval, par un contre-fort épais de 2,3 m. En rive gauche, dans la municipalité de Silves, on note seulement l'encastrement de la fondation (phot. 16). Il gît sur le lit de la rivière de grands blocs provenant de l'éboulement des zones centrale et gauche, sur une extension d'environ 120 m vers l'aval. Le tracé en plan est légèrement courbe, la concavité étant tournée vers l'amont. La longueur maximum visible est de 32 m, la hauteur atteint 6,5 m et l'épaisseur du mur est de 3,9 m. La construction, en *opus incertum*, démontre une édification par couches, aucun vestige de revêtement n'étant observable, que ce soit en blocs taillés ou en mortier. Sur le parement d'amont du tronçon de la rive, on peut relever, dans les restes de mortier, l'empreinte d'une planche de coffrage (phot. 17).

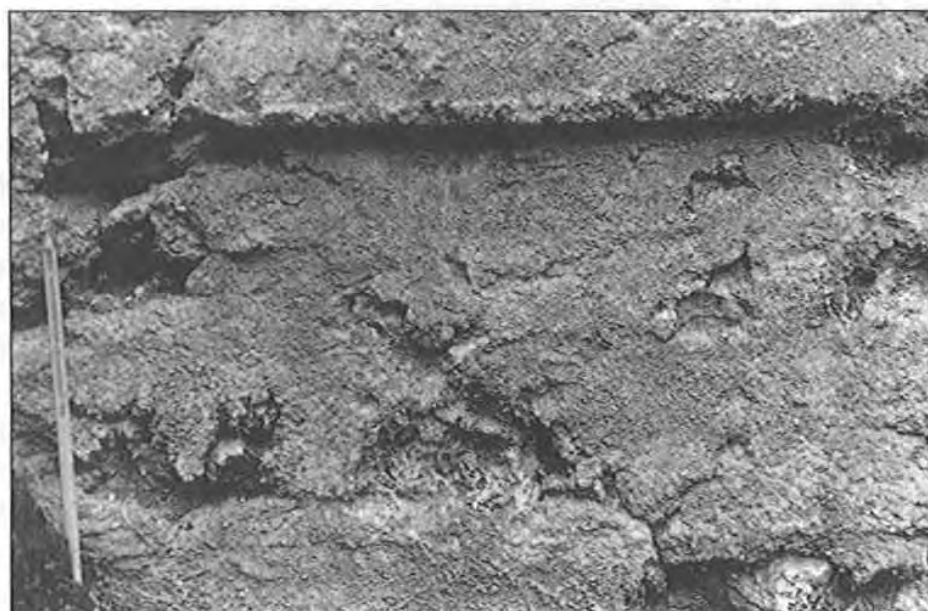
PHOT. 17. — Barrage de Ponte dos Mouros. Vue du parement d'amont, où l'on reconnaît l'empreinte d'une planche en bois de coffrage.

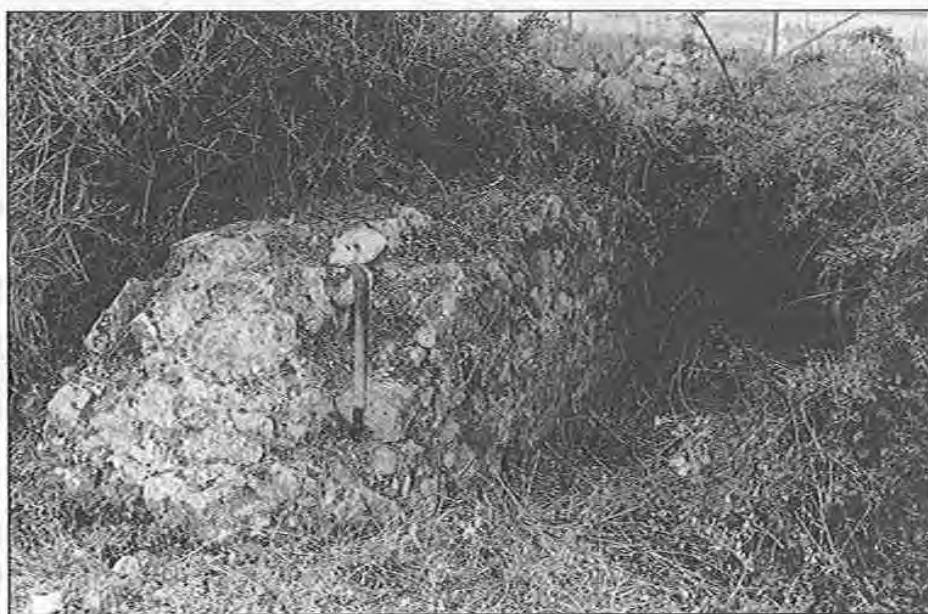
PHOT. 18. — Barrage d'Espiche. Vue du parement amont du tronçon encore visible (rive gauche).

Le barrage d'Espiche est situé sur la rivière d'Espiche. Ses coordonnées kilométriques Gauss sont : M = 145,7 ; P = 15,3. L'aire du bassin versant est de 1,4 km². Ce barrage a été localisé par les auteurs à partir d'une brève allusion à son existence mentionnée par Estácio da Veiga¹⁵. Il s'agit d'un petit barrage, situé très près d'Espiche, duquel on n'observe que la partie gauche (phot. 18). Le tracé en plan est rectiligne et la construction en *opus incertum*. D'après les informations obtenues localement, la partie droite a été partiellement détruite ou enterrée par un remblai, à l'occasion de la construction récente d'un poste de transformation d'électricité. La zone centrale est détruite et son observation est impossible, à cause de très

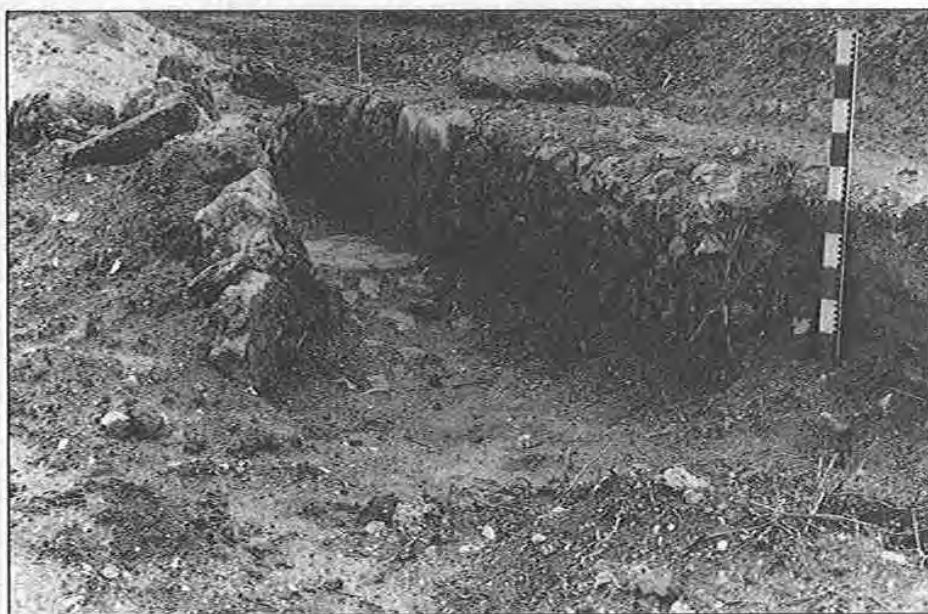
PHOT. 19. — Barrage de Vale Tesnado. Prise d'eau pour le canal allant vers le Cerro da Vila : vue du site du réservoir.

Le barrage de Vale Tesnado est situé sur la rivière de Vale Tesnado, affluent de la rivière de Quarteira, dans la municipalité de Loulé. Le bassin versant, de 37,5 km², est le plus grand des barrages connus au sud du Tage. Ce barrage a été étudié par les auteurs en 1986 et a fait l'objet de reconnaissances postérieures dont les résultats ont été présentés en 1988¹⁶. La première référence à ce barrage est donnée par A. do Paço¹⁷ qui le considère en relation avec la villa romaine de Cerro da Vila, située à environ 1.700 m au sud-est. Selon ces auteurs, il s'agit d'une construction d'*opus signinum*, dont il ne reste que quelques blocs. Cette construction est postérieurement citée par M. L. Santos¹⁸, bien que n'y soit ajoutée aucune information aux références déjà disponibles. Il s'agit d'une structure légèrement en arc, présentant une partie concave tournée vers l'amont et de section rectangulaire, avec un développement de 220 m, implantée dans une large vallée à fond plat. Il ne reste actuellement que quelques tronçons du mur, très éboulé, qui ne dépasse pas 1,2 m de haut et 0,7 m d'épaisseur ; ces tronçons étant constitués par un béton de cailloux (*opus caementicium*), sans aucune trace du revêtement extérieur. L'ancien réservoir présente un fond constitué par des formations tourbeuses, antérieures à la construction du barrage et exploitées jusqu'à il y a peu de temps. Cet ouvrage est l'un des rares cas dont la finalité n'offre pas de doutes puisque les informations d'A. do Paço sont pleinement confirmées¹⁹. Selon cet auteur, « du côté oriental de ce barrage, serait partie, ayant pour destination la villa, une canalisation qui a été détruite par les travaux d'ouverture d'un chemin et autres, mais dont l'existence est encore dans la mémoire des habitants locaux ». En effet, des secteurs de cette canalisation, récemment mise à découvert pendant des fouilles archéologiques en cours à Cerro da Vila, ont pu être observés. Elle était destinée à l'alimentation de deux complexes thermaux existants dans la zone urbaine de la villa. À la suite d'un réaménagement prévu de la zone du barrage pour la création d'un terrain de golf et de lacs artificiels, la société Lusotur a entrepris des travaux de déblaiement de terres qui ont permis la reconnaissance des structures hydrauliques, sous la supervision de l'archéologue José Luis de Matos. Les auteurs ont ainsi pu reconnaître, en additif à leur étude de 1986, de nombreux éléments : – une prise d'eau, près de l'extrémité gauche, pour le canal d'adduction vers Cerro da Vila, il étant visible, du côté d'aval, les rainures pour le fonctionnement d'une vanne (phot. 19) ; – un dessableur, à l'aval de la prise d'eau (qui a été recouvert peu après l'excavation) ; une vidange de fond, à travers deux orifices cylindriques, obturés par des bouchons en bois et alimentés par une galerie voûtée ; – une prise d'eau dans la partie centrale du barrage pour le canal

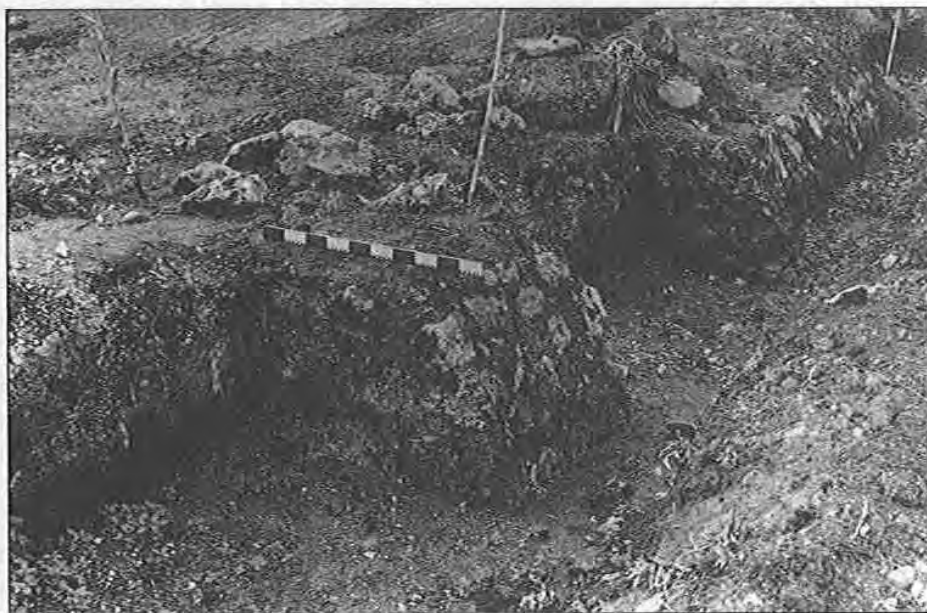
PHOT. 20. — Barrage de Vale Tesnado. Contreforts d'amont, dans la zone centrale.

d'alimentation d'un moulin à roue horizontale, de construction très probablement plus récente ; – deux contreforts à l'amont et deux autres à l'aval, dans la zone centrale du barrage (phot. 20).

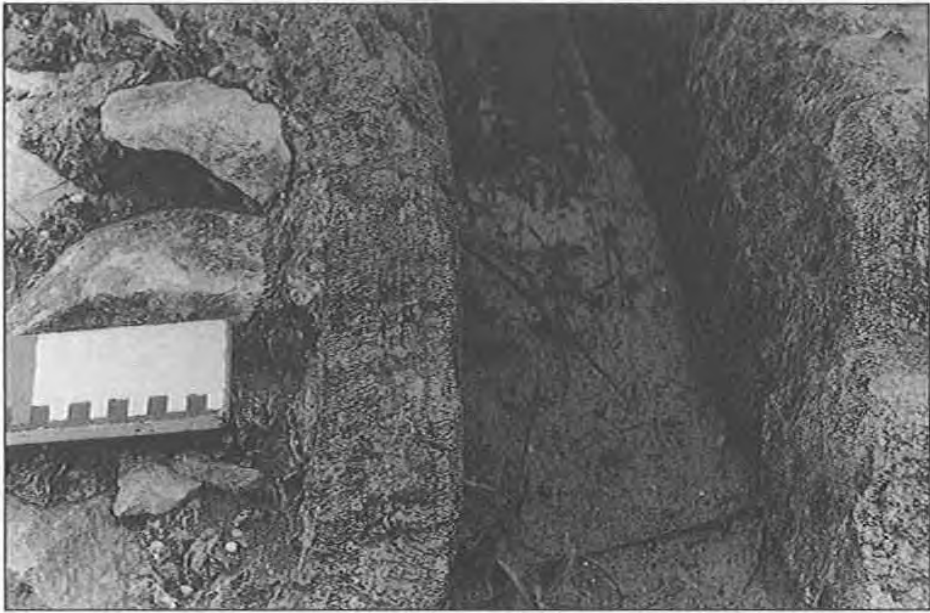
PHOT. 21. — Barrage de Vale Tesnado. Tronçon couvert du canal de Cerro da Vila.

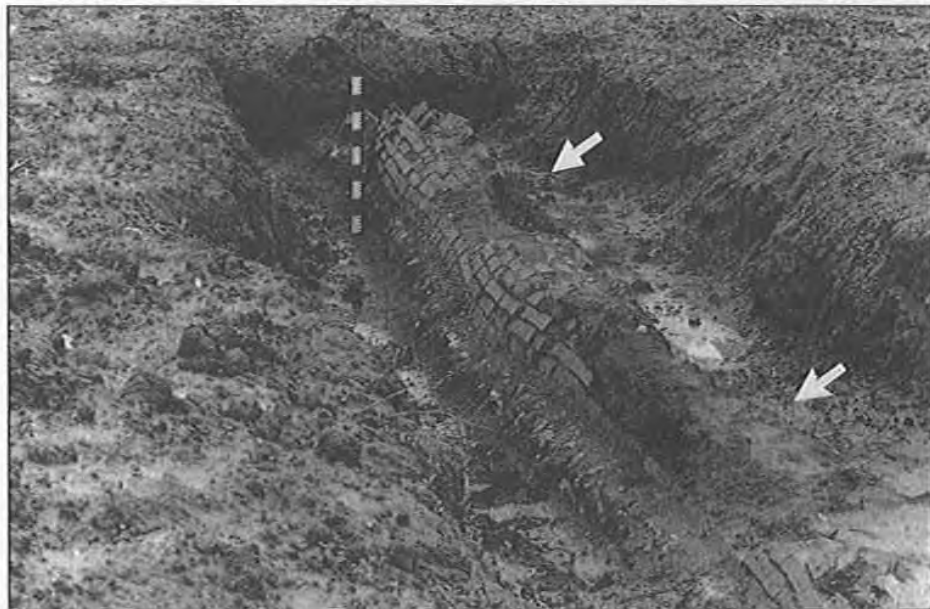
PHOT. 22. — Barrage de Vale Tesnado. Les flèches indiquent le revêtement en *opus signinum*, supportant un dépôt calcaire de grande épaisseur.

La petite différence de cotes entre le seuil de la prise d'eau et le couronnement visible du barrage, inférieure à 1,50 m, conduit à supposer que le réservoir fonctionnait au fil de l'eau. Les formations géologiques du bassin versant auraient fourni de petits débits à la rivière, pendant l'étiage. Des restes des bouchons des orifices de vidange de fond ont fait l'objet d'une analyse anthracologique²⁰, par le Prof. Dr. João Pais, de l'Université Nouvelle de Lisbonne. La construction du Cerro da Vila datant du I^{er} siècle ap. J.-C., il est probable que la construction du barrage lui soit contemporaine ou un peu postérieure, et que l'installation des bouchons soit d'une phase avancée du II^e siècle ap. J.-C. Les restes du bouchon en bois extraits de la vidange de fond ont révélé au niveau du remplissage une minéralisation accentuée de trachéides. Il s'agit d'un minéral blanchâtre en aiguilles qui rend difficile l'observation de la structure originale²¹. La concentration de ce minéral dans la structure ligneuse du bouchon pourrait s'expliquer par l'existence de tuyaux de plomb qui auraient constitué l'extrémité de la vidange de fond du barrage. Ces tuyaux auraient été entièrement corrodés par l'eau qui, localement, serait riche en chlore, celui-ci provenant de l'eau saumâtre qui, à l'époque, aurait envahi le marais de la rivière de Quarteira, séparé de la mer par une barrière de sable où se situait l'agglomération romaine. Les travaux de reconnaissance réalisés en 1988 ont aussi porté sur le canal d'adduction au Cerro da Vila, dont le tracé et la structure ont également été identifiés. Ce canal, construit en *opus incertum* et revêtu d'*opus signinum*, était, sur la plupart de son développement, couvert par une voûte en briques (phot. 21). Il est intéressant de noter la large épaisseur de sédimentation qu'il présente en certaines parties, excédant parfois largement l'épaisseur même du revêtement intérieur (phot. 22). L'analyse effectuée a confirmé qu'il s'agissait bien d'un dépôt calcaire.

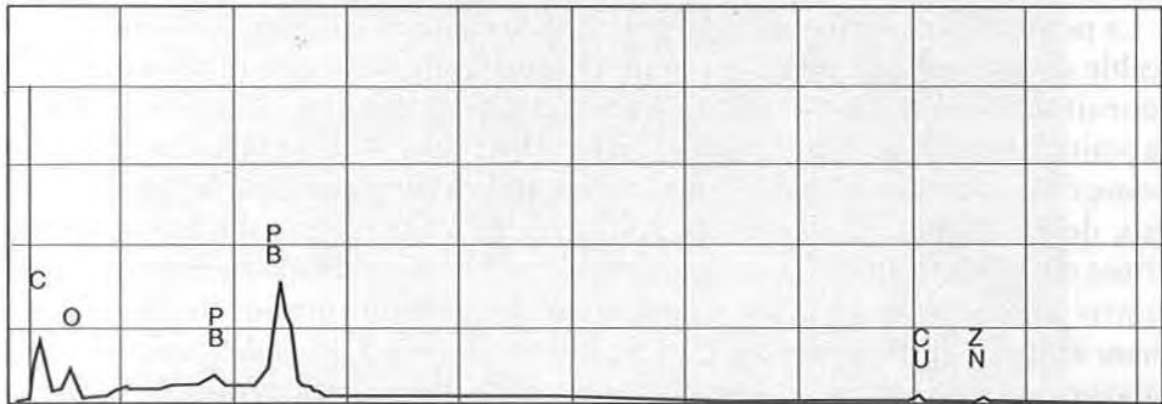
a.— Fragment

Élément	K-ratio	Z	A	F	ZAF	Atom%	Wt%
Cu-K	0.005	1.207	0.994	0.969	1.163	0.12	0.58
Zn-K	0.005	1.209	0.994	0.954	1.146	0.13	0.58
C-K	0.300	0.969	1.902	1.000	1.844	67.37	55.34
Pb-M	0.073	1.425	0.843	1.000	1.202	0.62	8.80
O-K	0.070	0.989	5.012	1.000	4.957	31.76	34.75

FIG. 10.— Spectres de la radiation X obtenus par micro-sonde électronique TRACOR, du CEPUNL:

a.- fragment du bouchon de la vidange de fond du barrage de Vale Tesnado ;

²¹ Un fragment a été analysé par microsonde électronique TRACOR II du Centro de Estratigrafia e Paleobiologia de l'UNL (INIC), par le Prof. João Pais. Un concentré de cette substance, obtenu au LNETI, a aussi été observé (fig. 10). Le résultat a révélé qu'il s'agit de chlorure de plomb (Pb Cl₂) en corps fibreux-aciculaires (cotunite).
