# FORNOS DA CAL DE PAÇO DE ARCOS

*Resumo do relatório das escavações arqueológicas efectuadas em Setembro do ano transacto*

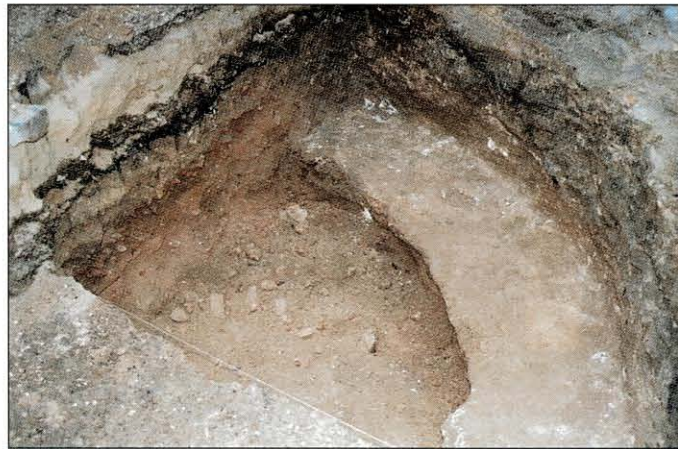
*Vista do quadrante NW da caldeira no decurso da escavação. Notar a ocorrência de sapata, em redor da parede lateral daquela*

1 – A estrutura da caldeira possui, na sua parte inferior e em todo o seu perímetro, uma sapata de alvenaria argamassada, constituída por rochas calcárias e basálticas, obtidas nas proximidades, cuja superfície interna evidencia intensa acção do calor. Tal dispositivo, frequente neste tipo de fornos, não se encontrava, todavia, reconhecido, até ao presente, no caso em apreço.
