Arqueologia Medieval

A IMPORTÂNCIA DA GESTÃO DA ÁGUA EM ÉPOCA ROMANA – O EXEMPLO DA BARRAGEM DO ÁLAMO EM ALCOUTIM¹

RESUMO

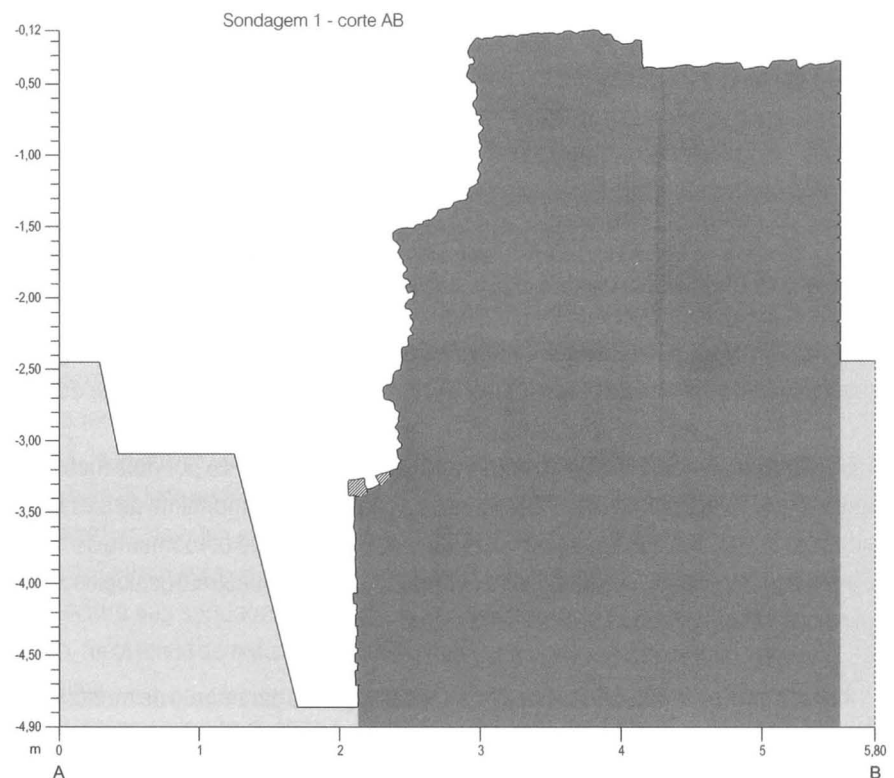
Figura 8 – Barragem do Álamo. Corte AB da sondagem 1.

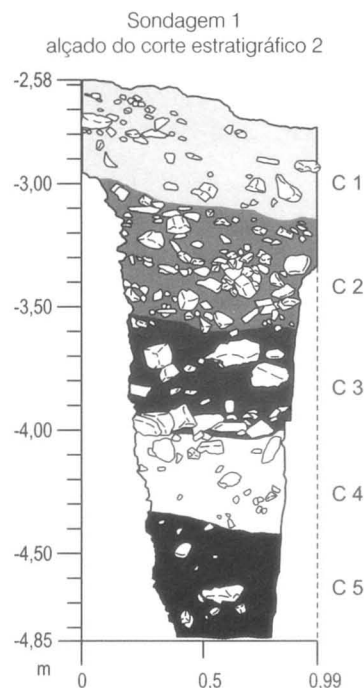
Figura 9 – Barragem do Álamo. Sequência estratigráfica observado no corte estratigráfico 2 da sondagem 1.

O corte estratigráfico realizado no limite norte desta sondagem (corte 2) evidencia bem o processo de assoreamento (Fig. 9), com cerca de 2,30 m de potência neste sector da barragem, cuja sequência estratigráfica se registou em corte (corte 2, Fig. 7) assinalado na respectiva planta. Assim, a parte inferior do enchimento é constituída por sedimentos essencialmente finos, depositados no fundo da antiga albufeira; sucedem-se deposições muito grosseiras, de blocos de grauvaque, em parte resultantes do desmoronamento da parte superior da estrutura, visto se evidenciar uma deposição horizontal, sobre os depósitos finos previamente acumulados. Esta passagem de blocos parece configurar a época do abandono da estrutura, dado que os depósitos superiores, reflectem um rápido enchimento, de aspecto torrencial, com blocos de dimensões assinaláveis, embora menores que os anteriores, carreados pelas enxurradas do barranco, cujo regime torrencial em épocas bem determinadas do ano é bem conhecido.

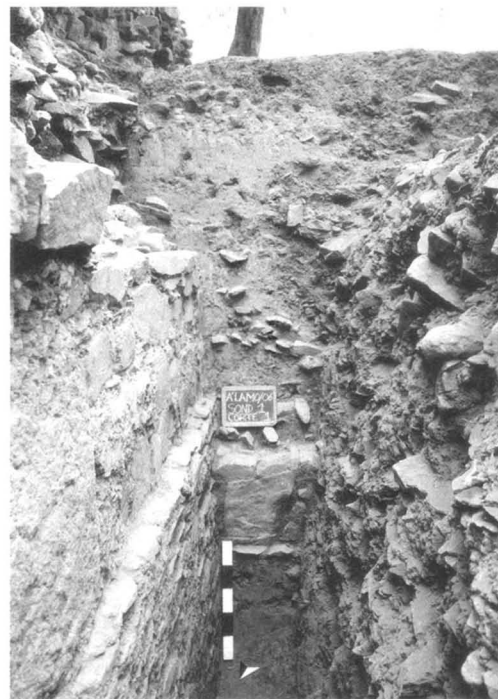
Figura 10 – Barragem do Álamo. Vista do corte sul da sondagem 1, observando-se, na sua parte inferior, o limite de uma estrutura de alvenaria, perpendicular ao paredão da barragem, fundada em sedimentos anteriormente depositados no fundo da albufeira. Foto A. G.

No extremo meridional da sondagem, observou-se o limite de uma estrutura de que uma das faces se apresentava perpendicular ao paredão (Fig. 10), mas cujas características em planta não foi possível determinar, o que determinou a necessidade de alargar a sondagem para sul, acção concretizada em 2007, através da Sondagem 4.

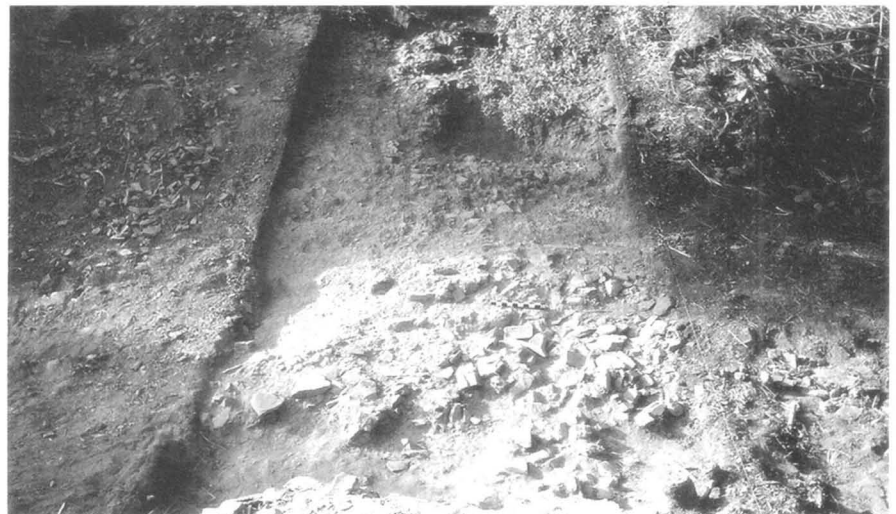
Figura 13 – Barragem do Álamo. Vista parcial da sondagem 3, observando-se em segundo plano o paredão da barragem derruído e, em primeiro plano, os vestígios do núcleo interno da estrutura, em *opus incertum*. Foto J. L. C.

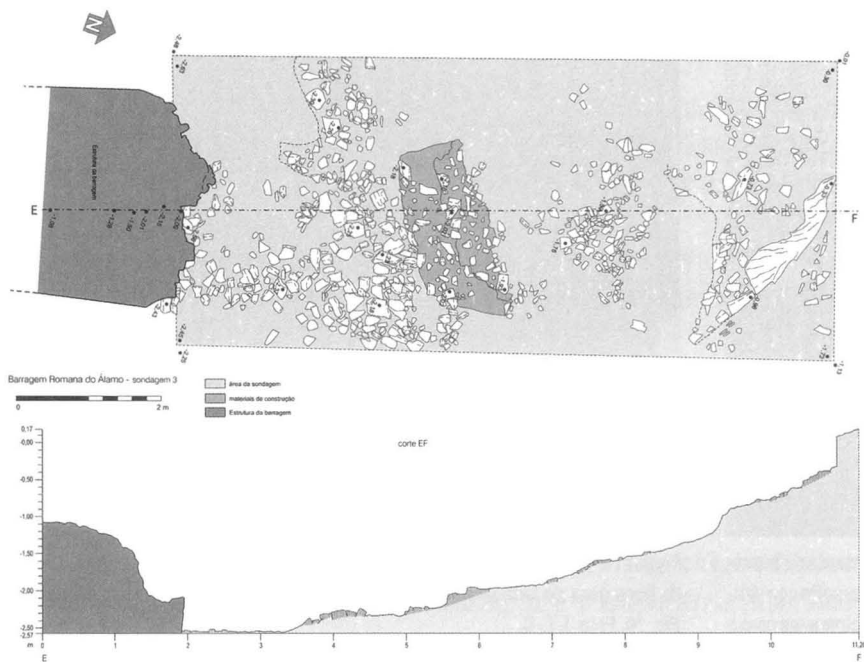
Figura 14 – Barragem do Álamo. Planta e corte da sondagem 3, assinalando-se a *grise* a área onde foi identificado o aparelho de *opus incertum*, correspondente ao núcleo da barragem.

6 – A Sondagem 3 permitiu confirmar a existência do encontro esquerdo da barragem, já assinalado por Estácio da Veiga, mas entretanto coberto pelas terras. Trata-se de pequena porção do alicerce, directamente assente no substrato geológico, constituído por xistos e grauaques do Carbonífero, sem que, no entanto, tivesse sido possível identificar a forma de encastramento do alicerce no embasamento, provavelmente através de um rasgo contínuo nele aberto.

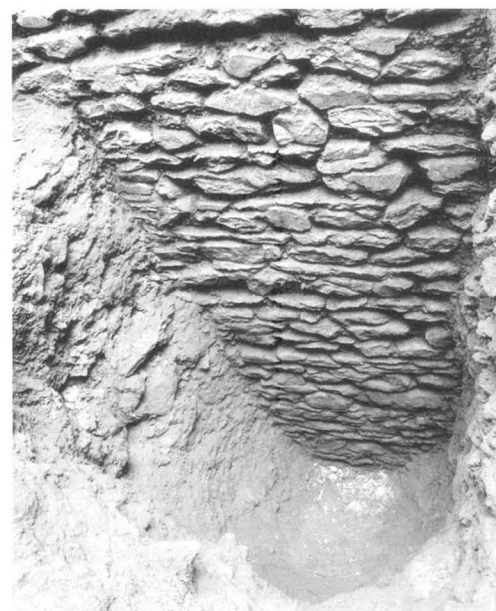
Figura 17 – Barragem do Álamo. Corte estratigráfico efetuado nos depósitos acumulados na parte mais profunda do vale, correspondente ao Corte GH (ver Fig. 16), evidenciando a notável qualidade do paramento de montante da barragem. Observe-se no fundo, lascas de xisto/grauvaques correspondentes ao substrato geológico, sobre os quais assentou depósito argiloso muito fino. Foto A. G.

Sondagem 4 – efectuada em 2007, teve como principal finalidade averiguar a máxima altura da barragem, uma vez que corresponde à zona central do vale fluvial, onde a espessura de sedimentos atinge o seu valor máximo, bem como determinar a natureza da estrutura identificada na extremidade meridional da sondagem 1, acima referida (Fig. 15). Implantou-se ao longo do paramento de montante da barragem, e na continuidade imediata da sondagem 1, atingindo o comprimento máximo de cerca de 7,0 m e a largura máxima de 3,20 m. O perigo de colapso do corte, que atingiu a profundidade máxima abaixo do solo de 5,5 m (Fig. 16), não impediu que se tivesse atingido o substrato geológico, embora observado apenas em área limitada, sobre o qual assentou sedimento argiloso muito fino e de coloração esverdeada, o primeiro a acumular-se no fundo da antiga albufeira (Fig. 17).

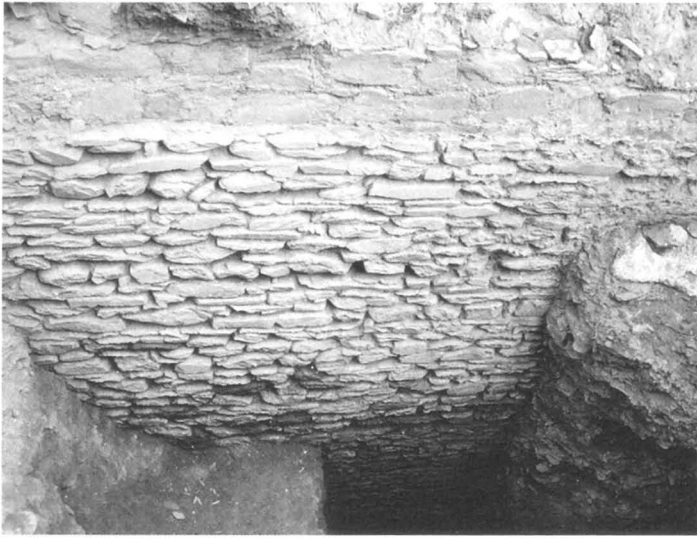
Figura 18 – Barragem do Álamo. Vista parcial do paramento de montante da barragem, observado em 2007 na sondagem 4, evidenciando o pequeno ressalto construtivo longitudinal, já anteriormente identificado, o qual poderá relacionar-se com a finalização de uma fase principal da construção da obra. Foto A. G.

trutivo que acompanha todo o seu comprimento, talvez relacionado com a própria tecnologia construtiva, por camadas sucessivas de *opus incertum* depositadas horizontalmente, a que correspondia paramento regular de blocos cuidadosamente arrumados, evidenciando bem a perícia dos artífices e o seu rigor construtivo (Fig. 18).

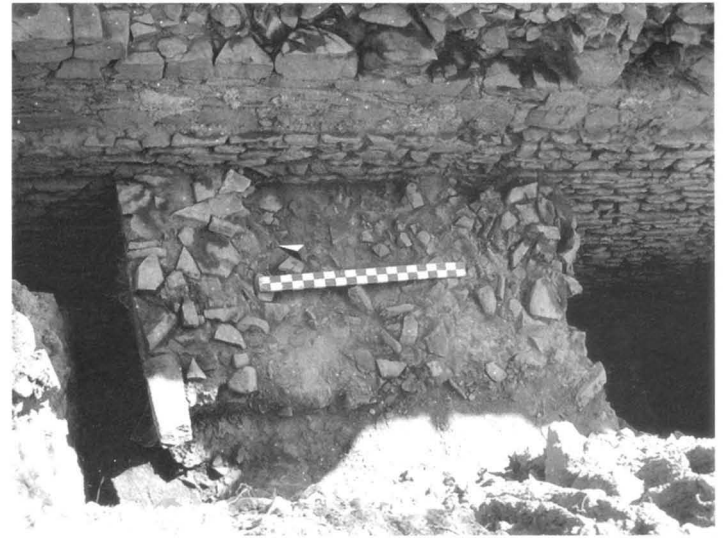
Figura 19 – Barragem do Álamo. Plataforma identificada na parte central do muro da barragem, do lado de montante e por certo relacionada com o uso da água. Ver Fig. 10. Foto J. L. C.

5 – Identificou-se na Sondagem 1 e 4, a cerca de 2,0 m de profundidade resto de plataforma adossada ao paredão. Esta estrutura, desprovida de quaisquer funções estruturais corresponderia a uma superfície que permitia o acesso directo à água, construída em época em que a albufeira já se encontrava muito assoreada, como comprova o seu nível de fundação, assente em sedimentos anteriormente acumulados no fundo da albufeira.

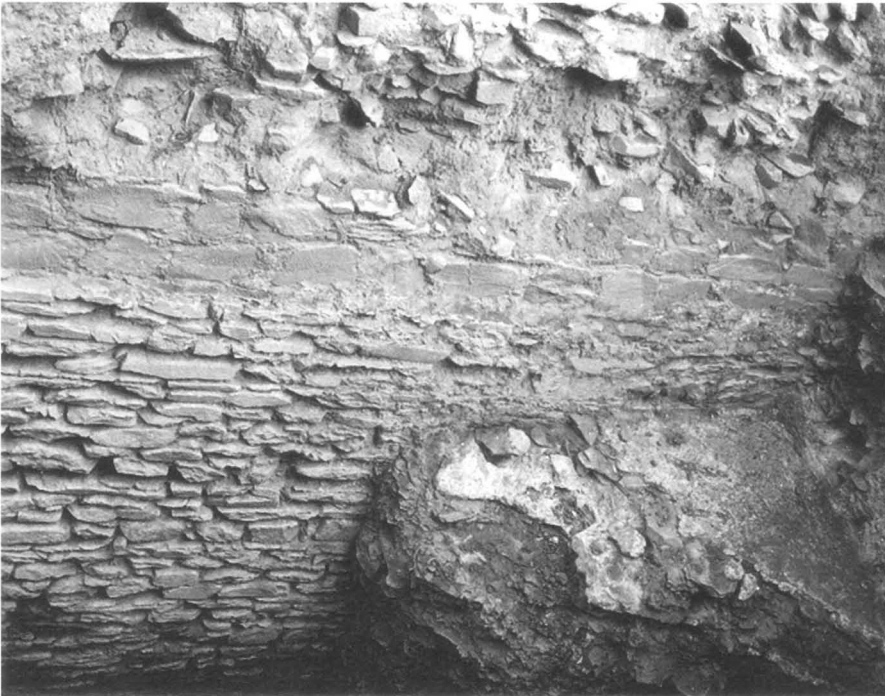
Figura 20 – Barragem do Álamo. Fino leito de argamassa amarelada, encostado ao paramento de montante da barragem, sobreposto por outro leito de argamassa mais esbranquiçada, embalando pequenos elementos de grauaque, observado no limite meridional da sondagem 4 (corte 3, ver Fig. 15). Foto J. L. C.

Na extremidade sul desta sondagem, foi identificado fino leito de argamassa amarelada, encostada ao paramento de montante da barragem, sobreposto por outro leito de argamassa mais esbranquiçada, embalando pequenos elementos de grauvaque (Fig. 20), também devidamente registados no corte estratigráfico realizado (Fig. 21). É difícil conhecer a finalidade destes dois pisos, feitos no fundo da albufeira em épocas distintas, quando a mesma já se encontrava muito assoreada, sugerindo remodelações relacionadas com o acesso directo à água represada na albufeira.

Na extremidade sul desta sondagem, foi identificada uma superfície plana e regular, constituída por fino leito de argamassa amarelada, encostada ao paramento de montante da barragem, sobreposta a outra, mais esbranquiçada, que envolve pequenos blocos de grauaque. É difícil conhecer a finalidade destes dois pisos, feitos em épocas distintas, assentes nos depósitos entretanto acumulados no fundo da albufeira, prova de que se tratam, tal como a plataforma acima referida, de remodelações relacionadas com a utilização secundária da água represada na albufeira, ao longo da sua vida útil.
