ENCONTRO DE ARQUEOLOGIA DO ALGARVE

BARRAGENS ROMANAS DO ALGARVE

*Por: João Luís Cardoso**
Universidade Nova de Lisboa

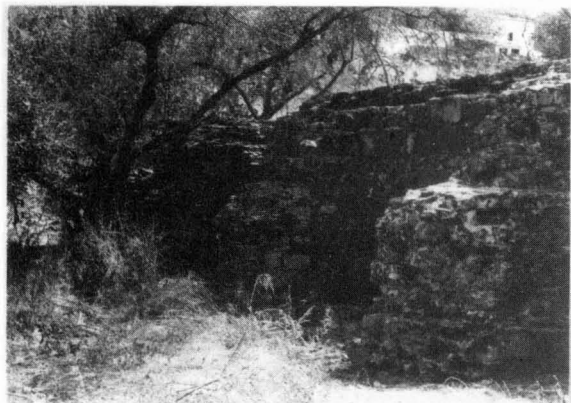
Fot. 1 - Barragam do Álamo.
Vista de jusante, notando-se dois dos con-
trafortes.

Trata-se de uma construção de *opus incertum*, constituindo o núcleo, revestido de ambos os lados por paramentos de blocos arrumados, dispostos em fiadas aproximadamente paralelas, que se prolongam, em continuidade, pelos contrafortes (fot. 1 e 2).

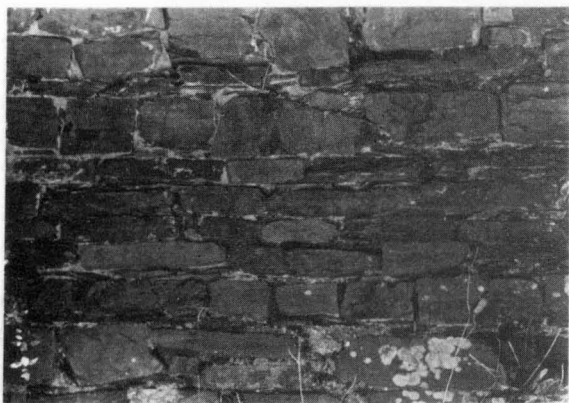
Fot. 2 - Barragem do Álamo. Pormenor do
paramento de jusante.

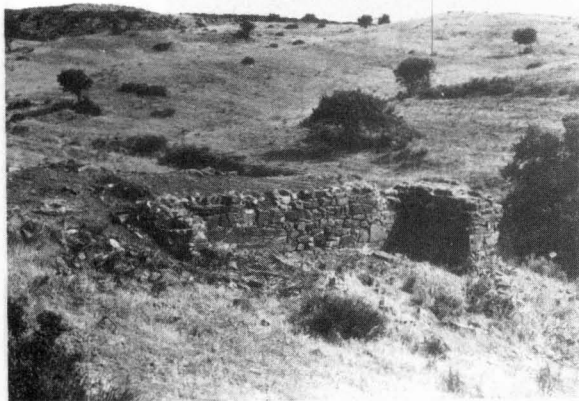
Fot. 3 - Barragam de Santa Rita. Vista de
jusante, da margem direita.

Tal como no tempo da E. da Veiga, existe actualmente um troço da barragem relativamente bem conservado, com 28 m de desenvolvimento, localizado na encosta direita do vale (fig. 5, fot. 3). Notam-se ainda restos da barragem ao nível do terreno na vertente oposta. No troço existente, a barragem é constituída por uma dupla parede, de paramentos verticais com blocos arrumados dispostos em fiadas horizontais, sendo o de montante revestido por argamassa. Possui enchimento intermédio de pedras e terra argilosa e a espessura total de cerca de 3,2 m. Apresenta dois contrafortes, afastados de cerca de 6 m.

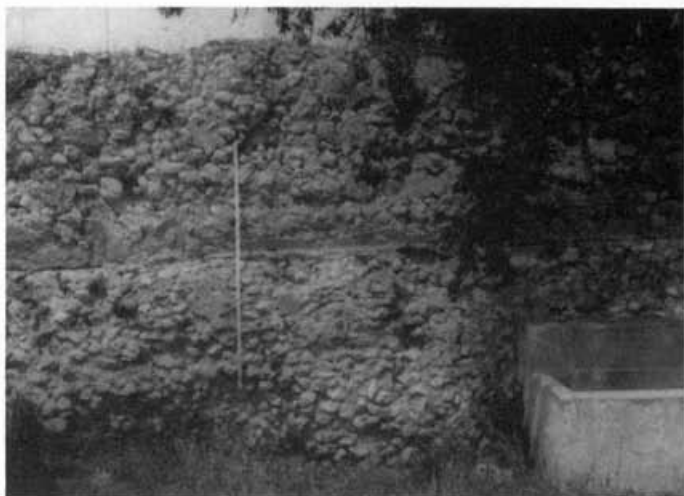
Fot. 4 - Barragem da Fonte Coberta.
Vista de jusante.

No decurso do reconhecimento agora realizado, foi possível definir as características estruturais e as dimensões da obra. Deste modo, verifica-se que o muro apresenta uma espessura entre 2,6 m e 2,7 m, uma altura máxima de 2,6 m e um desenvolvimento total de cerca de 75 m, incluindo a parte destruída (fot. 4).

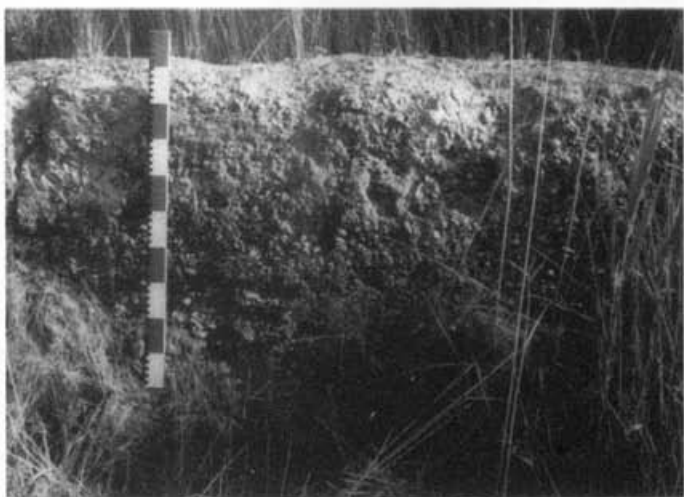
Fot. 5 - Barragem do Cerro da Vila.
Paramento de montante.

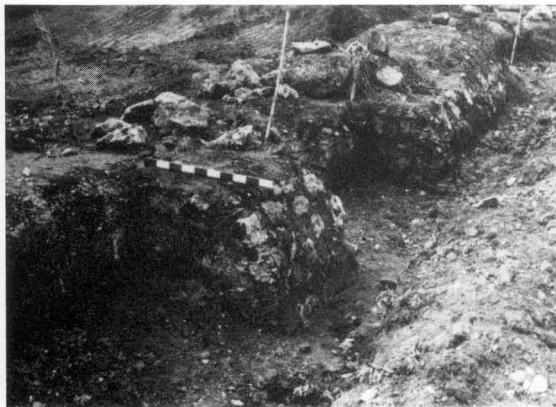
Fot. 8 - Barragem do Vale Tesnado.
Contrafortes de montante, na zona central.

- Dois contrafortes a montante e outros dois a jusante, na zona central da barragem (fot. 8).

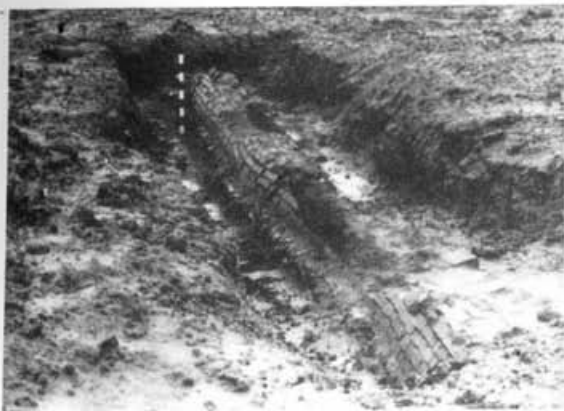
Fot. 9 - Barragem do Vale Tesnado.
Troço coberto do canal do Cerro da Vila.

O canal apresenta-se contruído de *opus incertum*, com revestimento de *opus signinum*, sabendo-se agora que, pelo menos, numa grande parte do traçado era coberto por uma abóboda de tijoleira (fot. 9). Outro aspecto interessante respeita à grande espessura de uma incrustação que o canal apresenta nalgumas zonas, excedendo em muito a espessura do revestimento (fot. 10). A análise efectuada confirma tratar-se de deposição calcária.

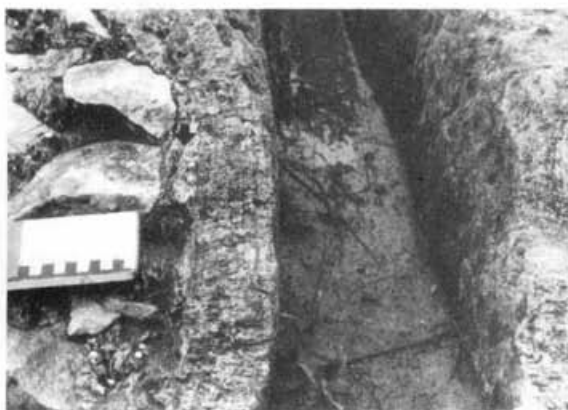
Fot. 10 - Barragem do Vale Tesnado.
A seta indica o revestimento de *opus signinum*, notando-se calcária incrustação de grande espessura.

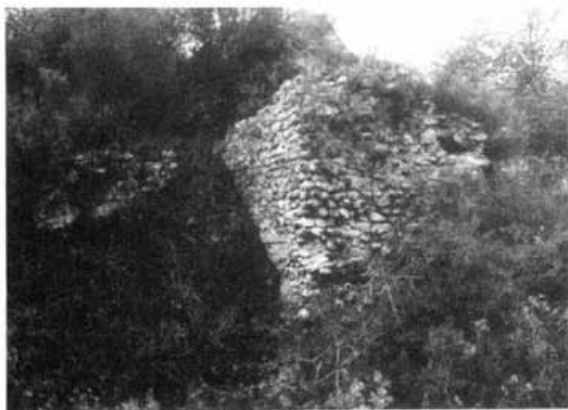
Fot. 11 - Barragem da Ponte dos Mouros.
Vista a partir da margem esquerda, notando-se o muro e o contraforte a jusante.

A barragem apresenta actualmente apenas o troço da margem direita (concelho de Lagoa), reforçado com um contraforte a jusante (fot. 11). No encontro esquerdo (concelho de Silves) nota-se unicamente o encastramento da fundação (fot. 12).

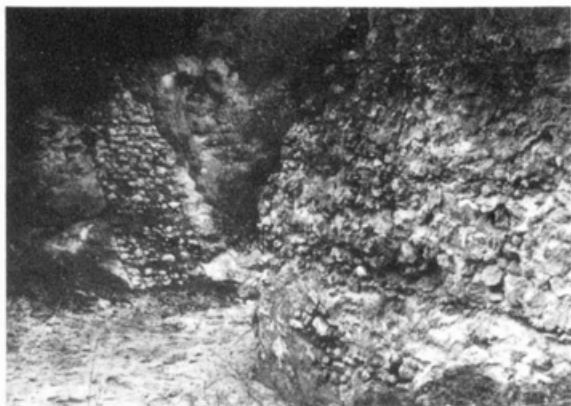
Fot. 12 - Barragem da Ponte dos Mouros. Vista do paramento de montante, notando-se o encontro esquerdo.

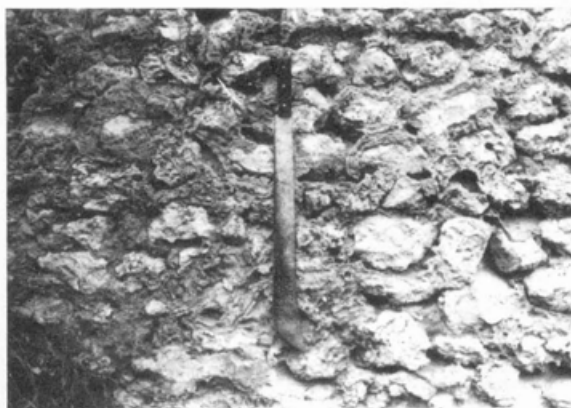
Fot. 13 - Barragem da Ponte dos Mouros. Pormenor do paramento de jusante.

A construção é de *opus incertum* (fot. 13), denotando uma execução por camadas. É prematura nesta fase qualquer afirmação sobre a utilização da água represada.

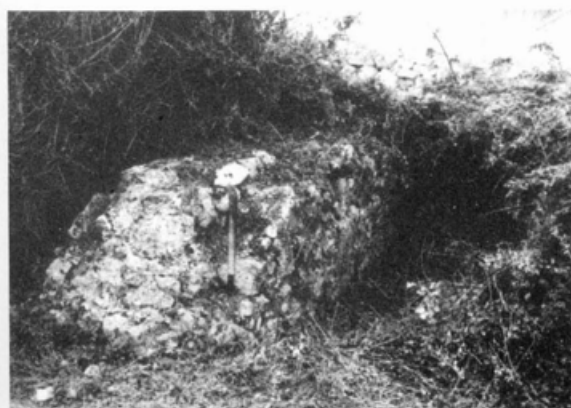
Fot. 14 - Barragem de Espiche. Vista do paramento de montante do troço existente (margem esquerda).

Trata-se de uma pequena barragem, muito próxima de Espiche, da qual se observa apenas o encontro esquerdo (fot. 14).

O traçado em planta é rectilíneo e a construção de *opus incertum*.
