# **ESTUDOS ARQUEOLÓGICOS DE OEIRAS**

Volume 6 • 1996

## **O COMPLEXO FABRIL DE PRODUÇÃO DE CAL DE PAÇO DE ARCOS. RESULTADOS DAS ESCAVAÇÕES ARQUEOLÓGICAS REALIZADAS EM UM DOS SEUS FORNOS**

João Luís Cardoso <sup>(1)</sup>

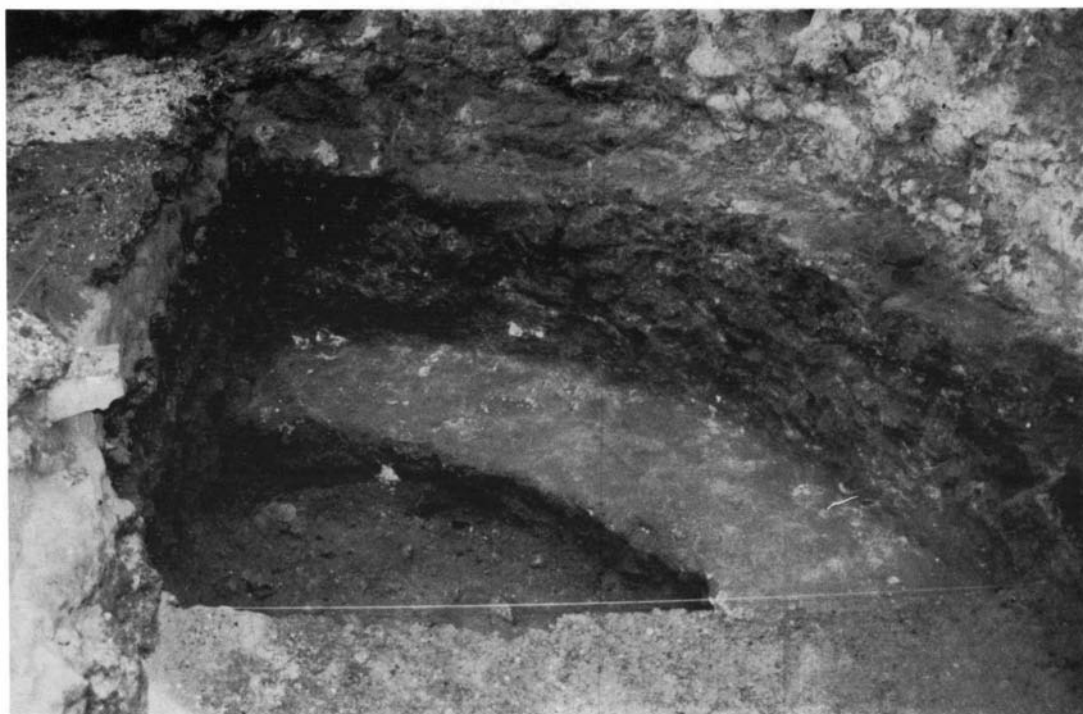
**Fig. 6** – Vista do quadrante NW da caldeira no decurso da escavação. Notar a ocorrência de sapata, em redor da parede lateral daquela. Foto de R. Almeida, GRP/CMO.

- *ao nível da caracterização da geometria e da estrutura da caldeira*: identificou-se, a cerca de 1 m de profundidade, uma sapata com a largura média de 0,5 m, constituindo um anel circular a toda a volta da câmara, com cerca de 1,0 m de altura, a contar do chão daquela (Fig. 6 e 7). Este elemento estrutural - de que anteriormente não se conhecia qualquer vestígio - faz usualmente parte dos "fornos de caldeira", grupo a que este pertence (GOUVEIA *et al.*, 1993). O muro deste elemento, de alvenaria, integrava diversos tipos petrográficos, argamassados por cal e areia. Observaram-se calcários e basaltos, de tal forma alterados pelo calor, que parecia constituírem massa homogênea de aspecto calcinado. Só o reativamento de tal superfície permitiu verificar que se tratava de um muro.

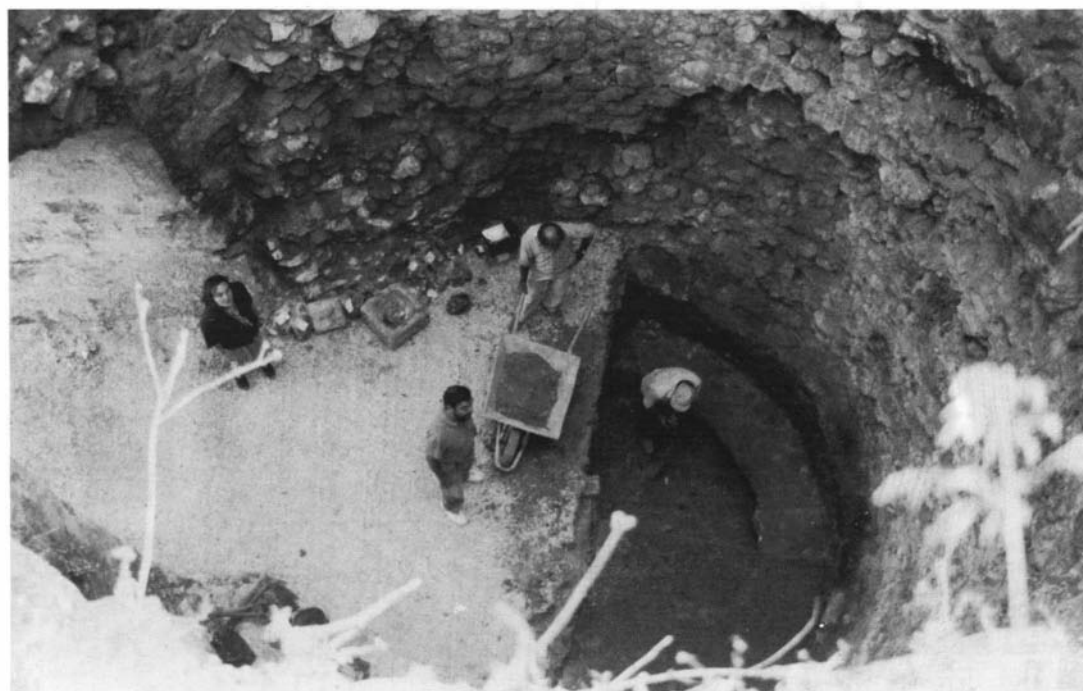
**Fig. 7** – Vista da escavação no interior da caldeira, no decurso do aprofundamento do sector norte (quadrante NW em particular). Foto de R. Almeida, GRP/CMO.

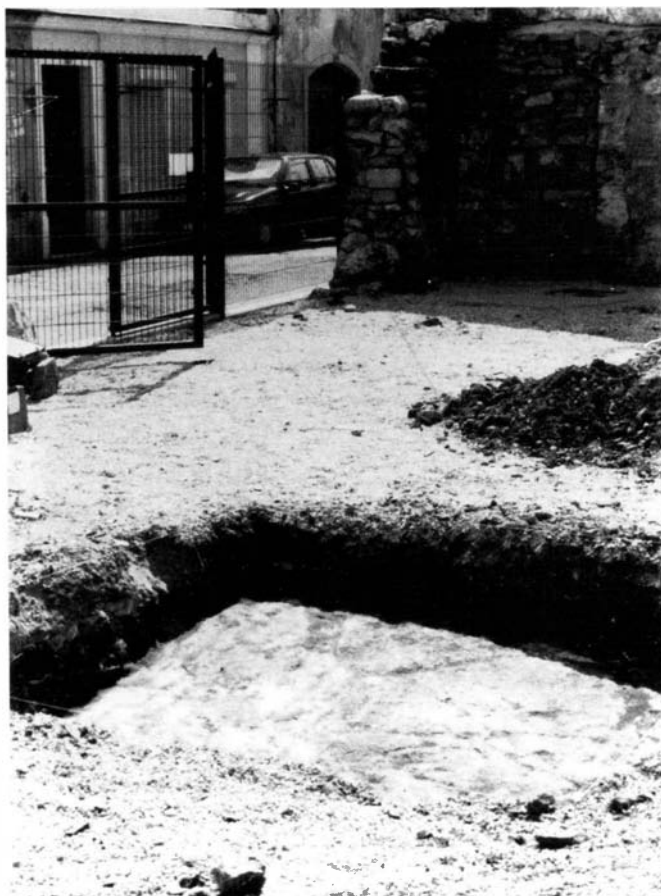
**Fig. 8** – Vista parcial da implantação da sondagem realizada no exterior do forno. Foto de J. L. Cardoso.

Em zona situada a Sudeste da boca do forno e a ela adjacente, abriu-se um quadrado de 2,5 m de lado (Figs. 8 e 9). Ali, a escavação foi aprofundada até se atingir o substrato geológico, em toda a área correspondente ao quadrado aludido. A cerca de 0,60 m de profundidade, deparou-se com uma extensa, regular e inclinada lage calcária, correspondente a um plano de estratificação natural dos calcários duros do Cenomaniano.
