**congresso  
do  
algarve**

**1988**

## BARRAGENS ROMANAS DO ALGARVE

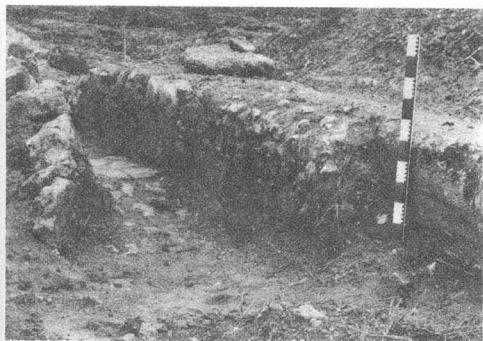
- tomada de água, no encontro esquerdo, para o canal de adução para o Cerro da Vila, sendo visível num dos lados a ranhura para o funcionamento de uma comporta - Fot.1;
- câmara desarenadora, a jusante da tomada de água (neste momento recoberta);
- descarga de fundo, através de dois orifícios cilíndricos, obturados por rolhões de madeira e alimentados a partir de uma câmara abobadada - Fot.2;
- tomada de água, na zona central da barragem, para um canal de alimentação de um moinho de rodízio, de construção provavelmente mais recente;
- dois contrafortes a montante e outros dois a jusante, na zona central da barragem - Fot. 3;

Fot.1 - Barragem do Vale Tesnado. Tomada de água para o canal do Cerro da Vila, vista do local da albufeira.

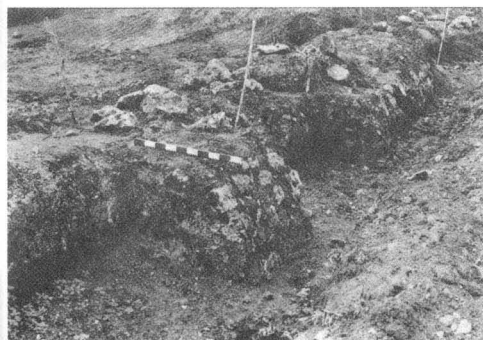
Fot.3 - Barragem do Vale Tesnado. Contrafortes de montante, na zona central.

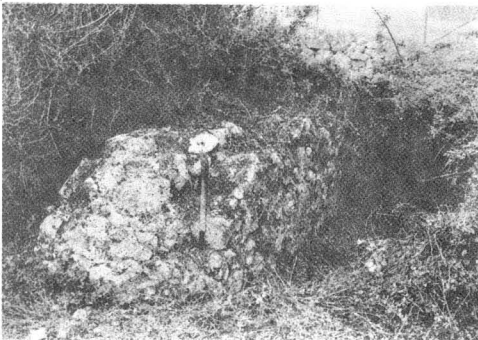
Trata-se de uma pequena barragem, muito próxima de Espiche, da qual se observa apenas o encontro esquerdo - Fot.9.

O traçado em planta é rectilíneo e a construção de opus incertum.

Segundo informações obtidas localmente, o encontro direito foi parcialmente destruído ou soterrado por um aterro para a recente construção de um posto de transformação de corrente eléctrica; a zona central encontra-se des truída e não pode ser observada devido ao denso silvado.

Fot.9 - Barragem de Espiche. Vista do paramento de montante do troço existente (margem esquerda).

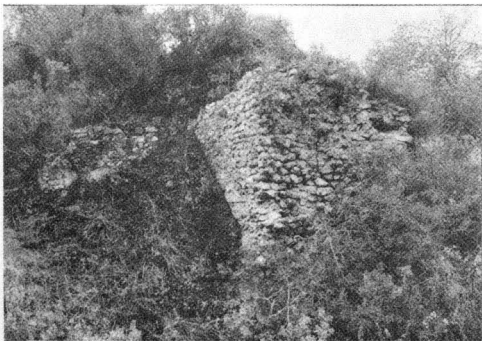
A barragem apresenta actualmente apenas o troço da margem direita (concelho de Lagoa), reforçado com um contraforte a jusante - Fot.6. No encontro ~~esquerdo~~ (concelho de Silves), nota-se unicamente o encastramento da fundação - Fot. 7.

Fot.6 - Barragem da Ponte dos  
Mouros. Vista a partir da mar-  
gem esquerda, notando-se o mu-  
ro e o contraforte a jusante.
