Actas das IV Jornadas Arqueológicas (Lisboa 1990), Associação dos Arqueólogos Portugueses, Lisboa 1991.

A RECONSTRUÇÃO DE GRANDES ESTRUTURAS EM POVOADOS CALCOLÍTICOS ALGUMAS CONSIDERAÇÕES A PROPÓSITO DO EXEMPLO DE LECEIA

João Luís Cardoso

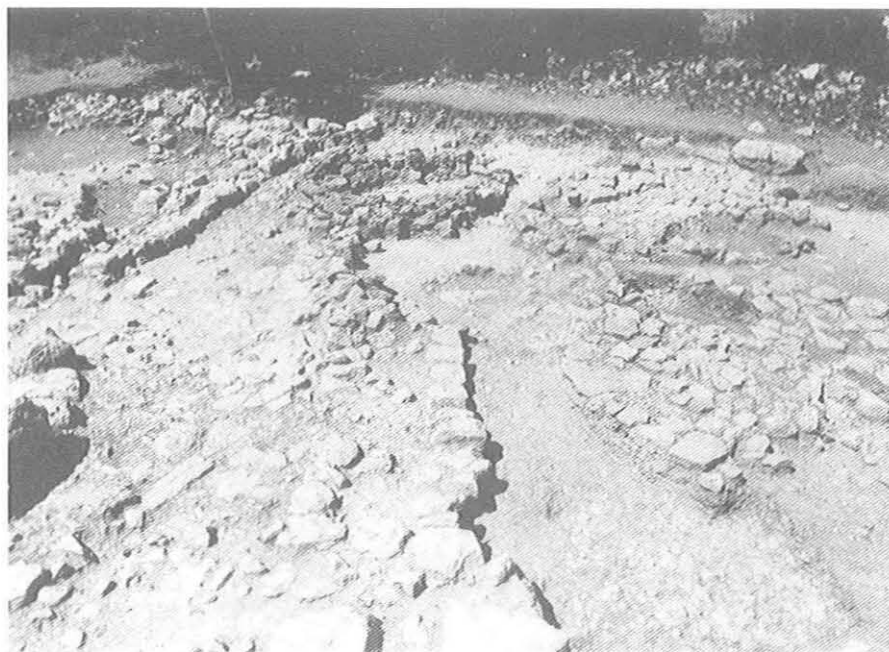
Fig. 2 - Vista geral da zona NE da área escavada, antes dos trabalhos de reconstrução.

Alguns exemplos de reconstruções efectuadas apresentam-se nas figs. 2 a 5, comparando-se a situação actual com a inicial.

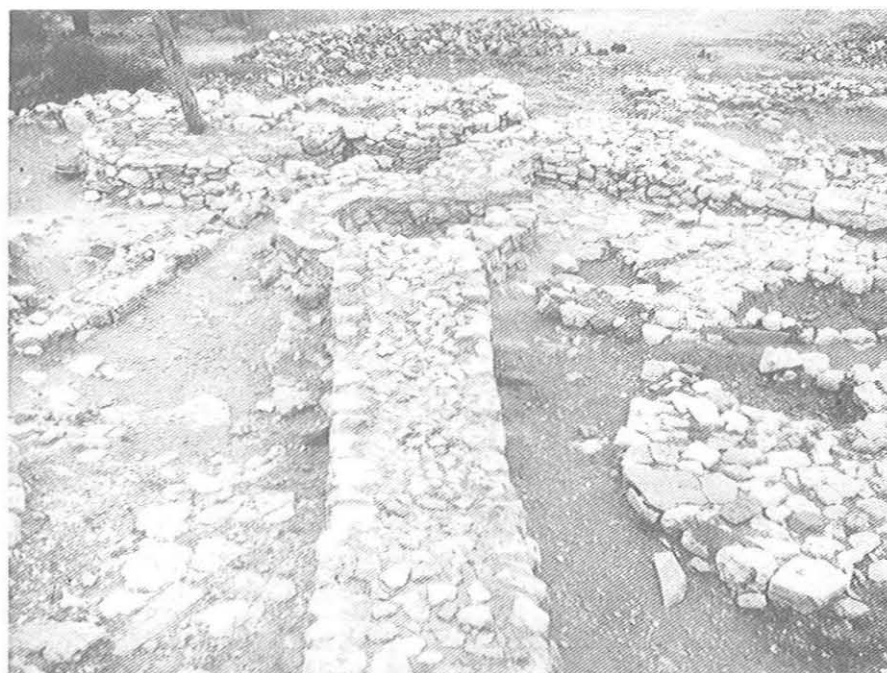
Fig. 3 - vista da mesma zona da Fig. anterior, no decurso dos trabalhos de reconstrução das estruturas. A Casa L encontra-se já reconstruída (ao centro em segundo plano), bem como a Muralha J, ao centro. As Estruturas M e N, do lado direito, ainda não se encontravam restauradas.

Nalguns casos particulares, as reconstruções não se efectuaram em altura, mas horizontalmente; são exemplo as Estruturas M e N. Trata-se de dois lageados, de contorno arredondado, talvez destinados ao processamento de cereais¹(eiras) ou à secagem de vegetais (favas, por exemplo), constituindo estruturas inéditas, ao que se saiba, no nosso país. Tendo sido severamente danificadas, antes que os trabalhos de escavação se iniciassem, pela abertura de buracos com retroscavadora, destinados ao plantio de árvores, foram totalmente reconstruídas em 1989, seguindo-se a mesma metodologia.

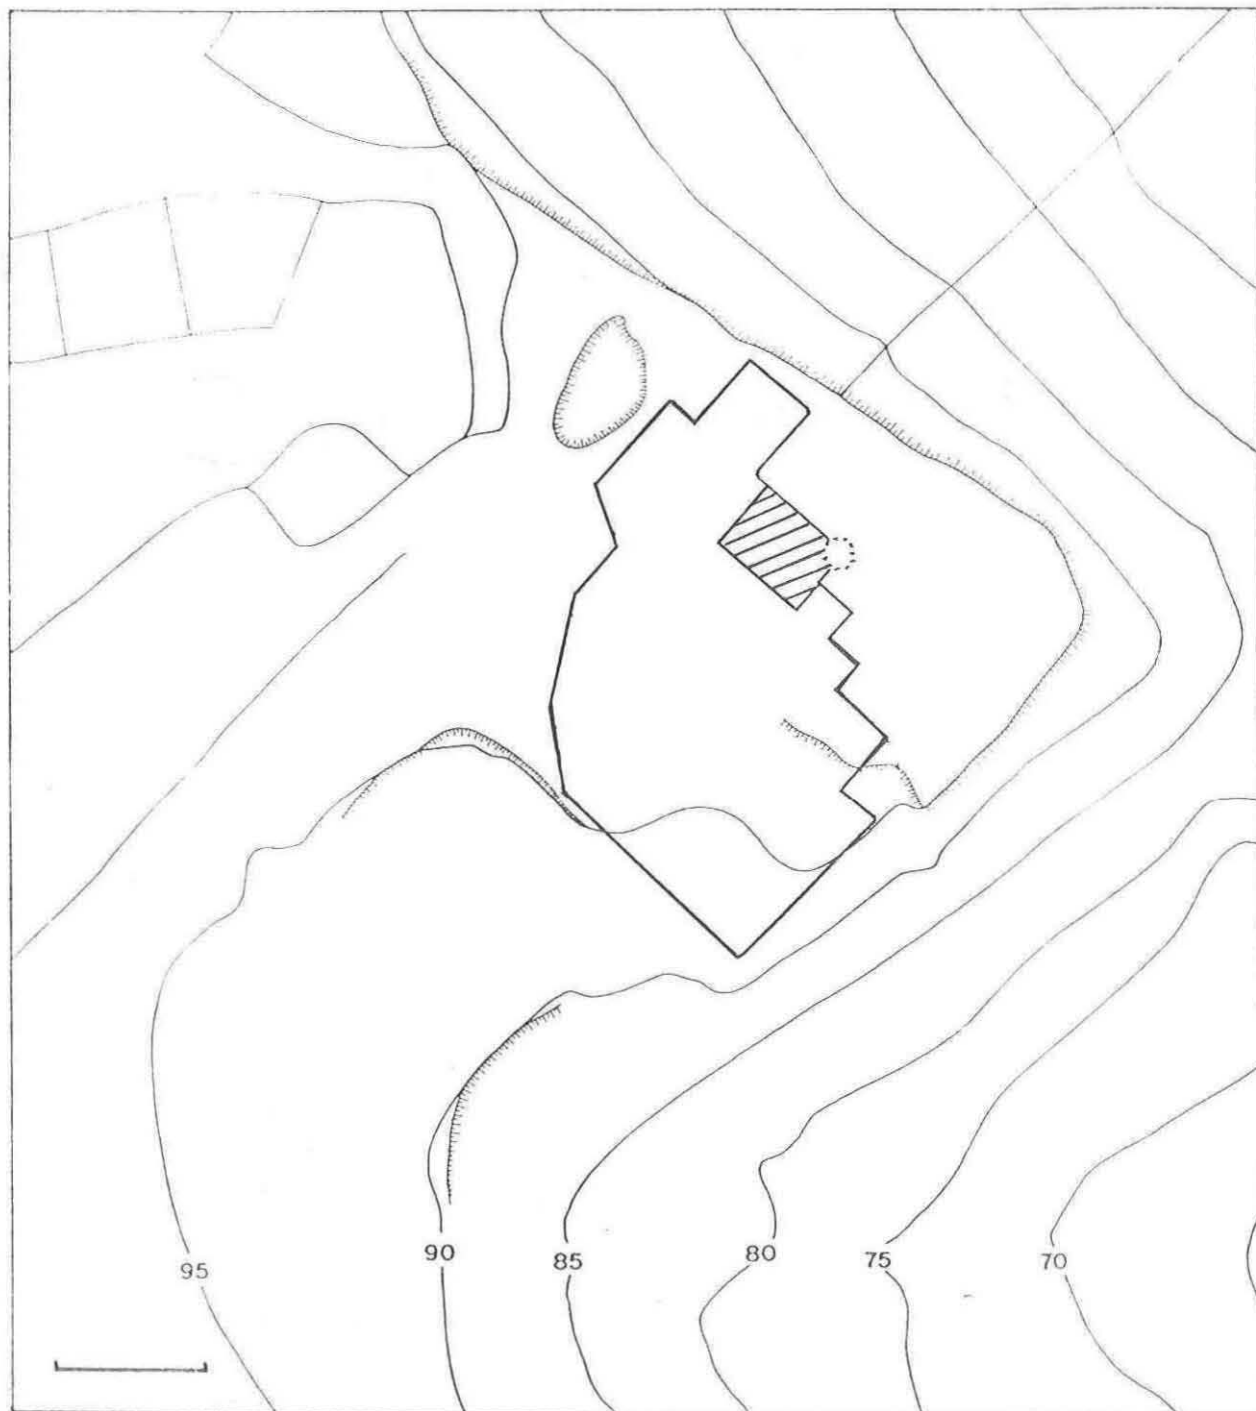
Fig. 4 - Delimitação esquemática da área escavada até final de 1989, com a sinalização (a tracejado oblíquo) da zona em que se procedeu a restauro de estruturas. O segmento assinalado corresponde a comprimento de 20m.

Considerou-se que as acções reconstrutivas teriam maior eficácia (e impacto visual) se fossem sendo progressivamente estendidas a partir de determinado sector. Seria, por outro lado, a melhor forma de aferir a eficácia dos resultados. A área escolhida para o início dos trabalhos situa-se no sector NE da escavação; teve-se em consideração que a progressão dos trabalhos se tem realizado para Oeste e Sul, possibilitando, assim, o alargamento da área intervencionada por trabalhos de restauro paralelamente ao da própria escavação. Na fig. 6 assinalam-se ambas as áreas, na situação correspondente ao final da campanha de 1989.

Foram as seguintes as estruturas restauradas até ao presente:
