**PRIMEIRO ESTUDO SOBRE
UMA INSTALAÇÃO ROMANA DE CAPTAÇÃO
ELEVAÇÃO E ARMAZENAMENTO DE AGUA
EM TROIA (PORTUGAL)**

Instituto de Estudios Almerienses

1.989

Antonio de Carvalho Quintela
José Manuel Mascarenhas
João Luís Cardoso

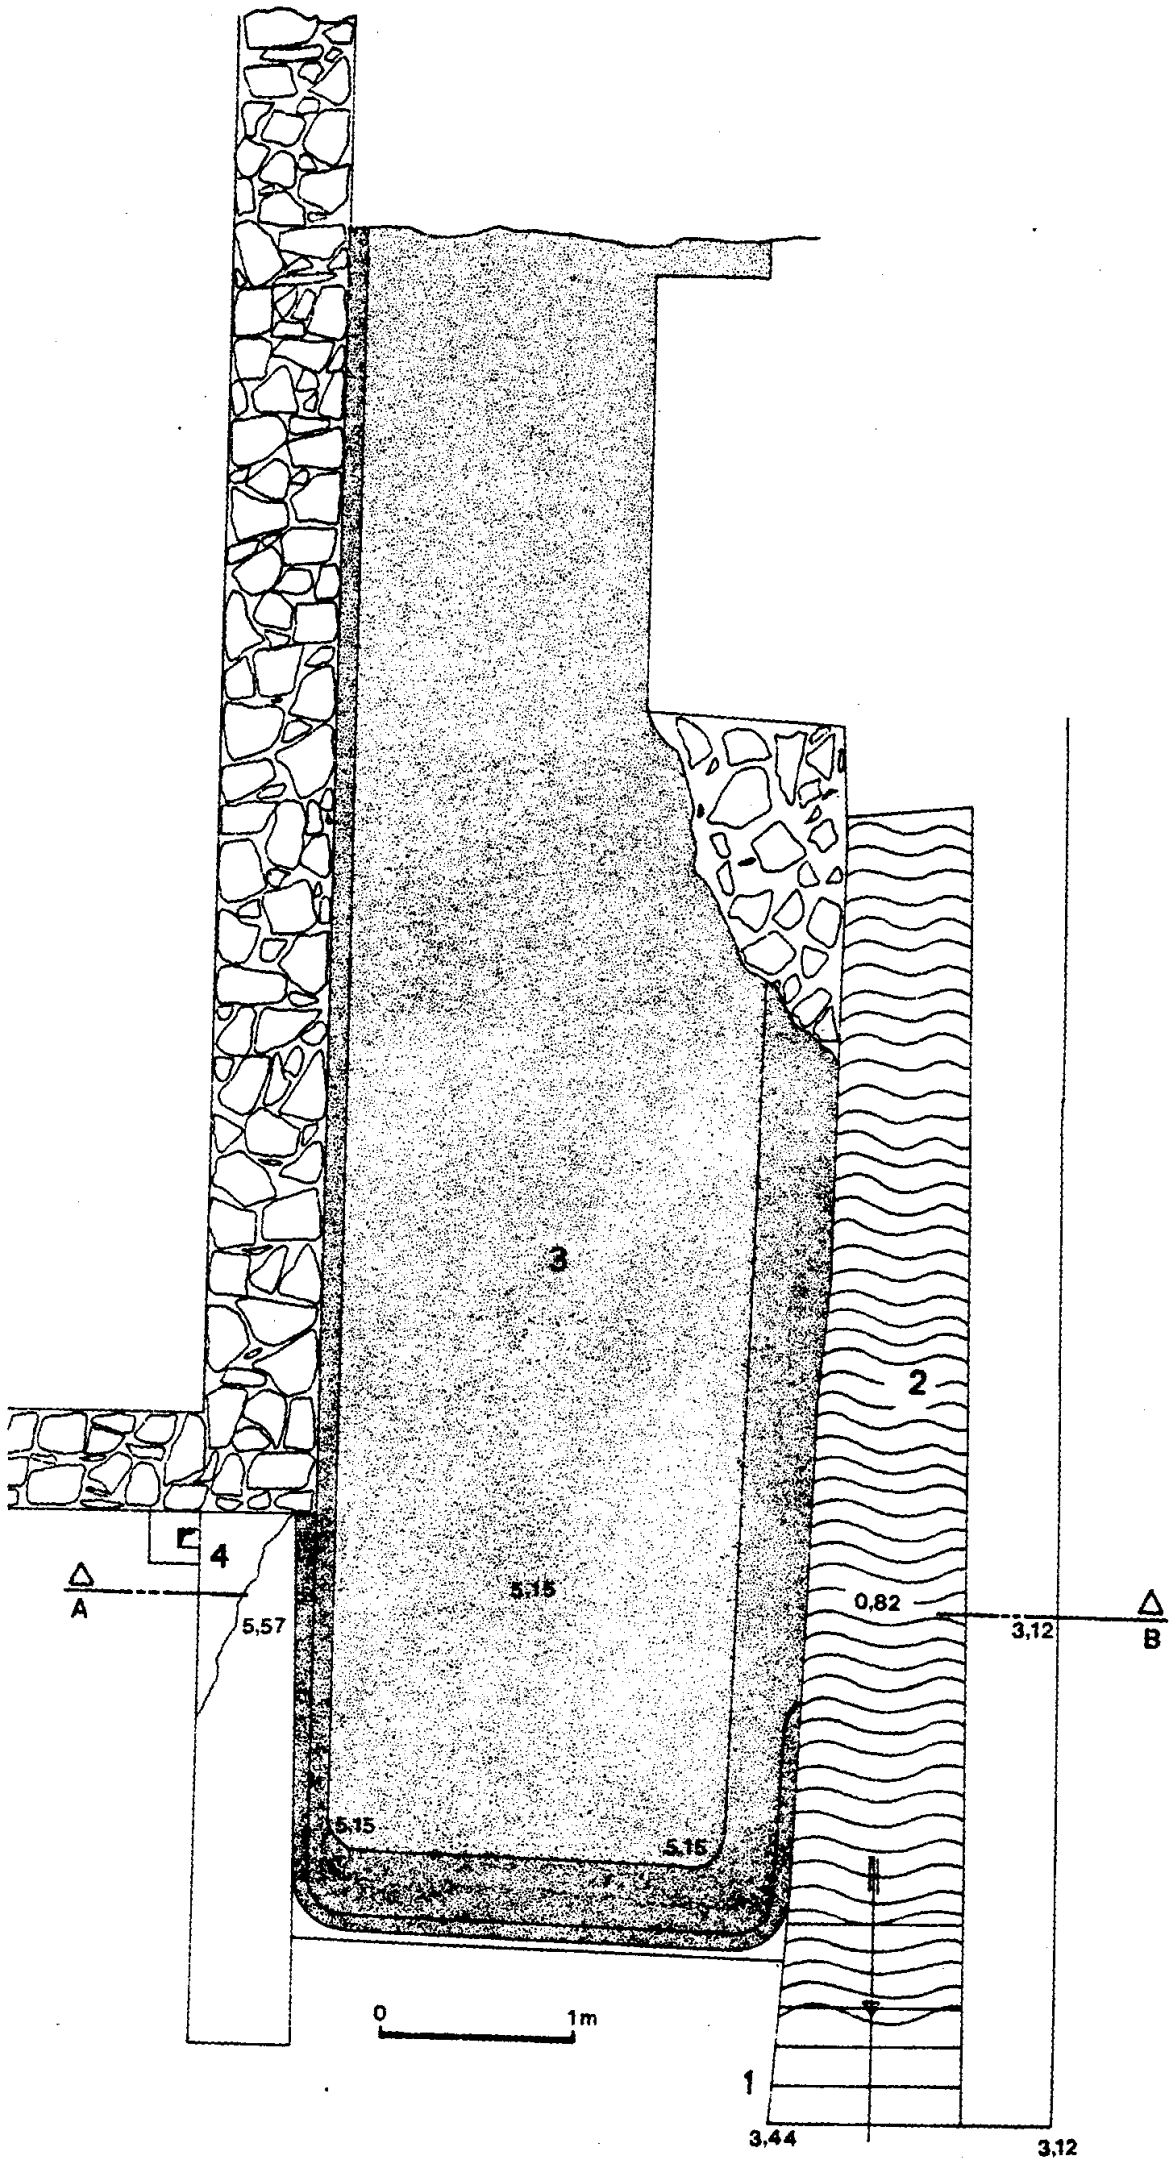
352 Fig. 1.- Planta geral (1. escada do poço; 2. poço; 3. tanque; 4. caleira vertical)

A. estrutura hidráulica apresenta-se essencialmente constituída por um poço adossado a um edifício sobre o qual assenta um tanque (Fig. 1 a 4 e Fot. 1 a 3).

betonilha feita de cal hidráulica, areia, cerâmica moída e fragmentos de tijoleira. Este material é por sua vez recoberto de uma argamassa fina de cor roseada. Trata-se muito provavelmente de maltha, argamassa impermeável fabricada á base de cal, banha de porco e sumo de figos verde (HAUCK 1.989). Esta argamassa recobre a totalidade do muro do tanque, quer interior, quer exteriormente, á excepção do sector em que este se integra na parede de um edifício contíguo (Fot.2). E de realçar o seu bom acabamento na extremidade norte, apresentando a argamassa um ligeiro rebordo exterior (Fot. 3). No muro do tanque nota-se uma abertura para descarga da água que se liga a uma conduta vertical de evacuação (Fig. 1 e 3).

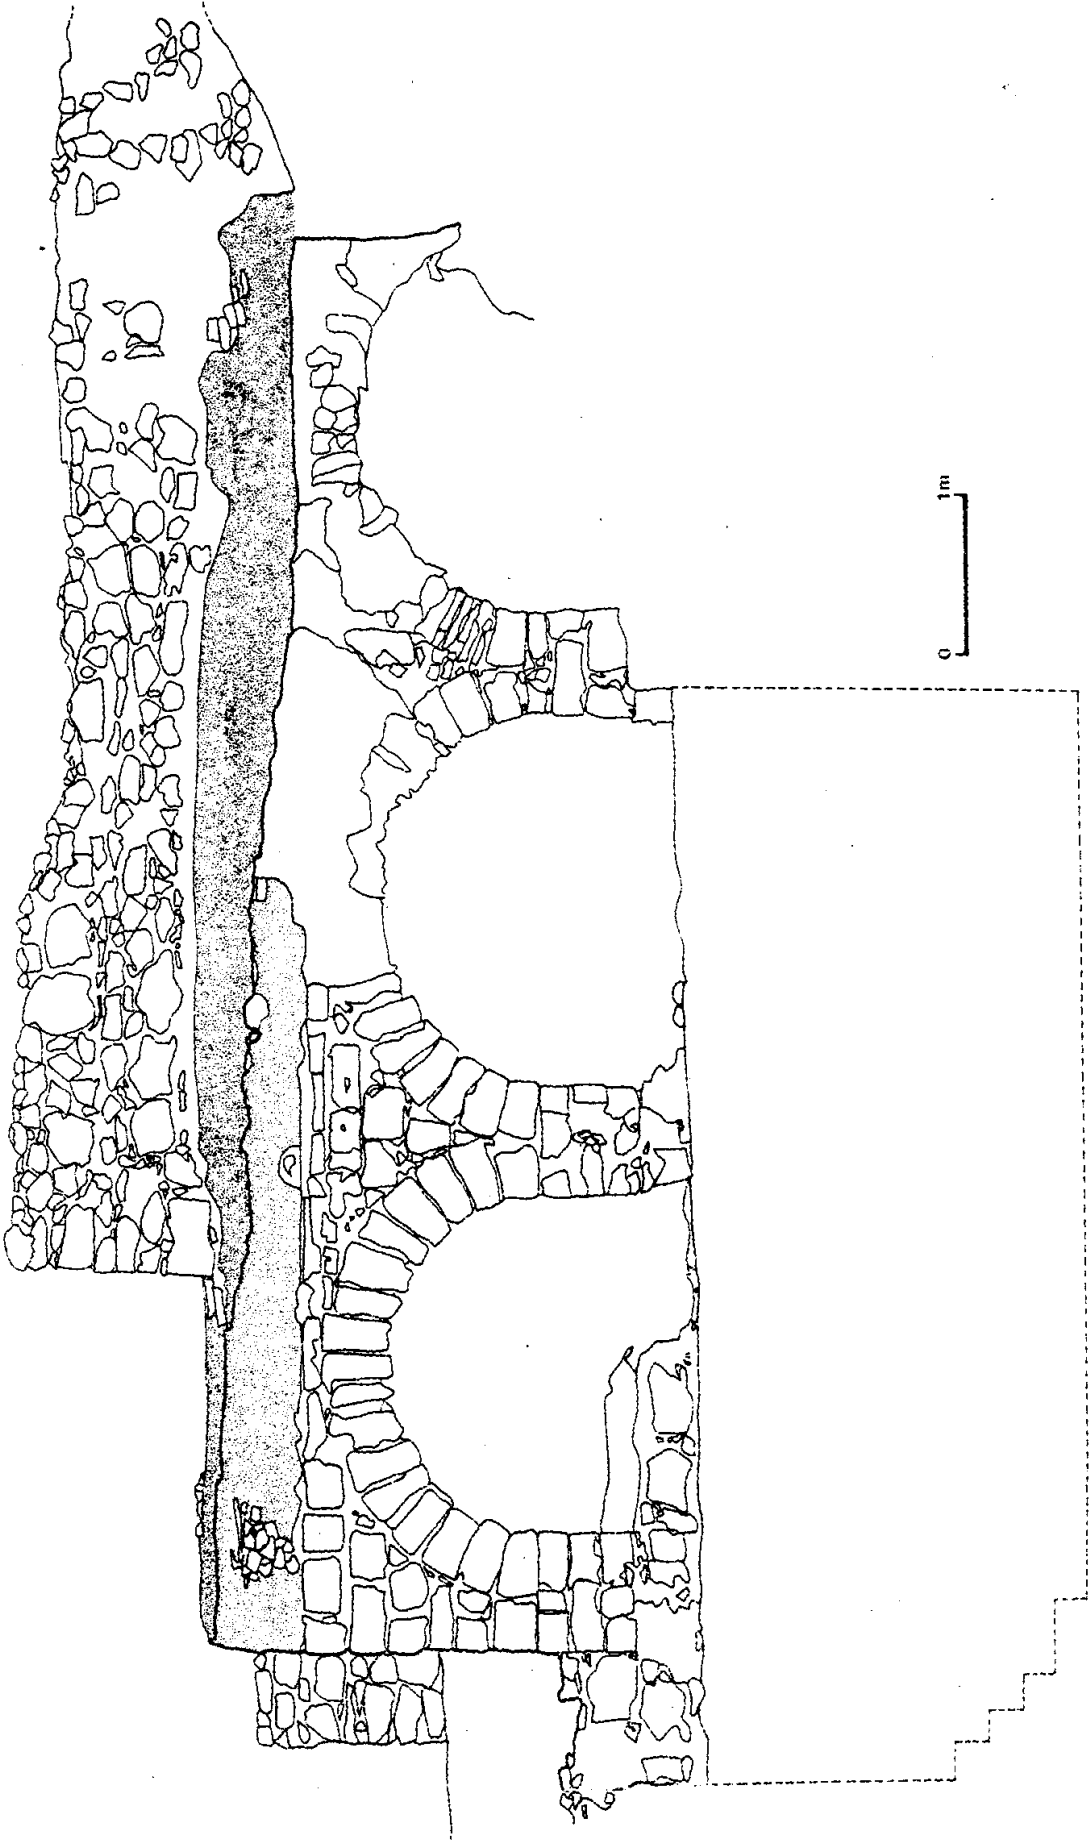
Fig. 2. Alçado.

A paredes do edifício foram construídas em alvenaria, paramentada exteriormente com blocos grosseiros de rocha calcária cujas origens se situam nos maciços da Arrábida e de S. Luís. (Fig. 2; fot. 1) O acabamento é mais cuidado nos arcos e correspondentes muros de suporte.

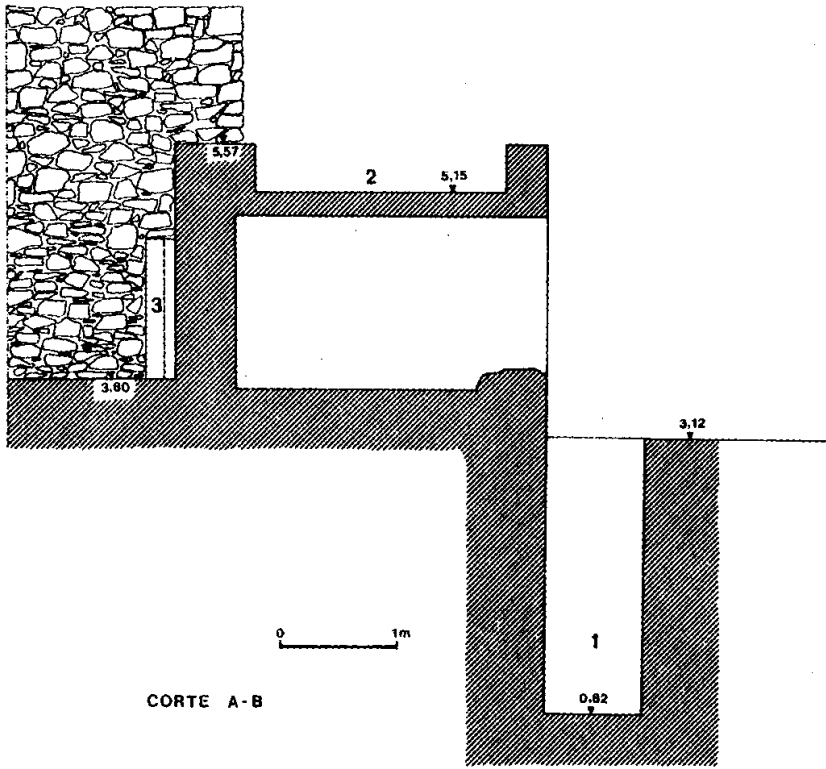
Fig. 3. Corte A-B (1. poço; 2. tanque; 3. caleira vertical).

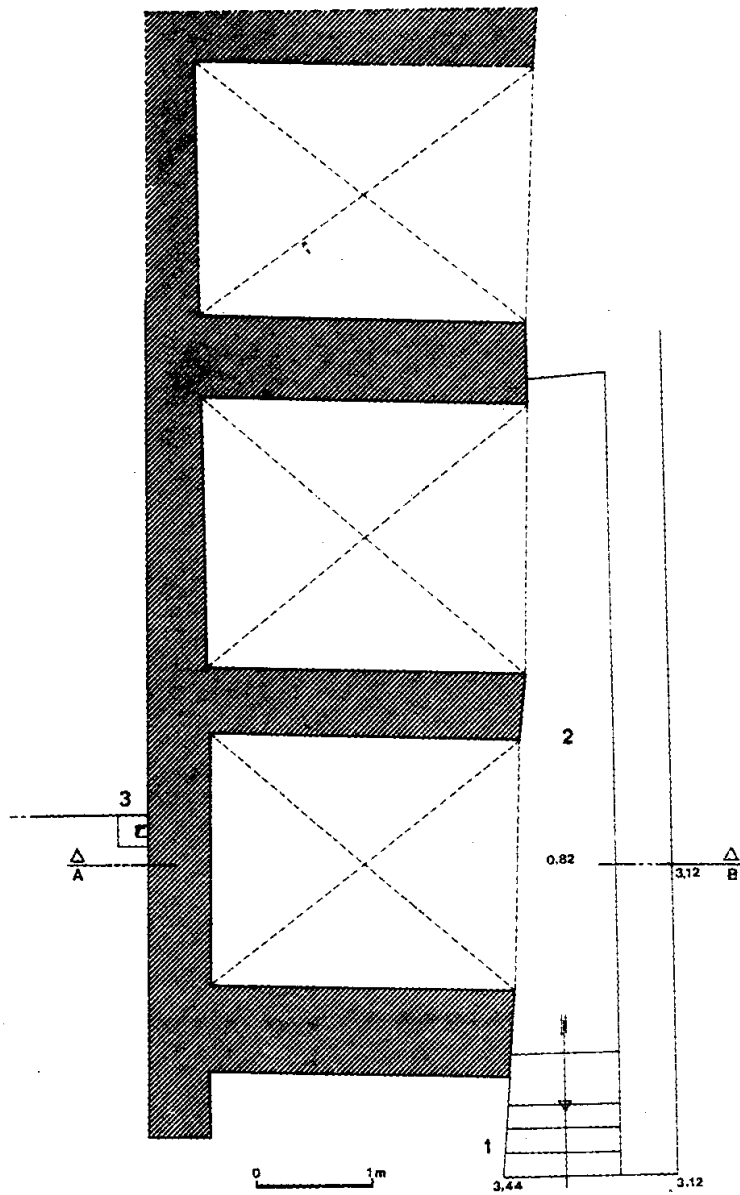
Fig. 4. Corte horizontal (1. escada do poço; 2. poço; 3. caleira vertical).

Este poço encontra-se limitado a oeste por um muro com o topo ao nível do solo, e a este por uma das paredes do edifício que suporta o tanque. O edifício, porticado, apresenta-se parcialmente soterrado do lado sul, podendo observar-se na Fig. 4 o seu corte horizontal a um nível pouco acima do solo. A sua forma é aproximadamente paralelepípedica e dispõe de três compartimentos abobadados, com arcos aparentes na sua fachada oeste (Fig. 2 e Fot. 1). O muros deste edifício não têm todos a mesma espessura, que varia entre 0'45 e 0'73 m. Também a dimensão em planta dos compartimentos abobadados difere ligeiramente. As respectivas dimensões são:

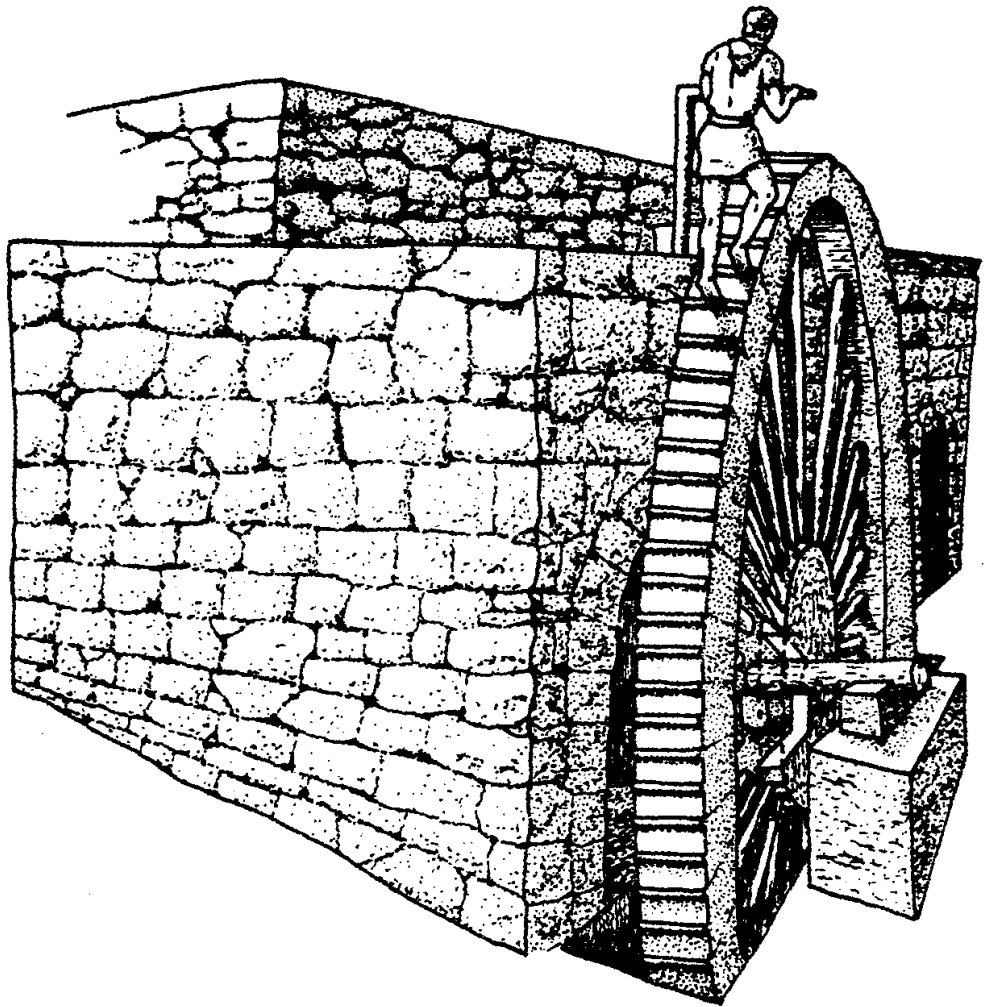
Fig. 5. Perspectiva da provável instalação hidráulica da Tróia.

Admite-se que em Tróia tivesse funcionado uma roda de aro compartimentado -Fig. 5- e estimou-se o seu diâmetro do seguinte modo:

O valor do diâmetro de 5'6 m é perfeitamente aceitável sendo mesmo inferior aos valores estimados por SCHIOLER (1.973) para as rodas de Ostia.

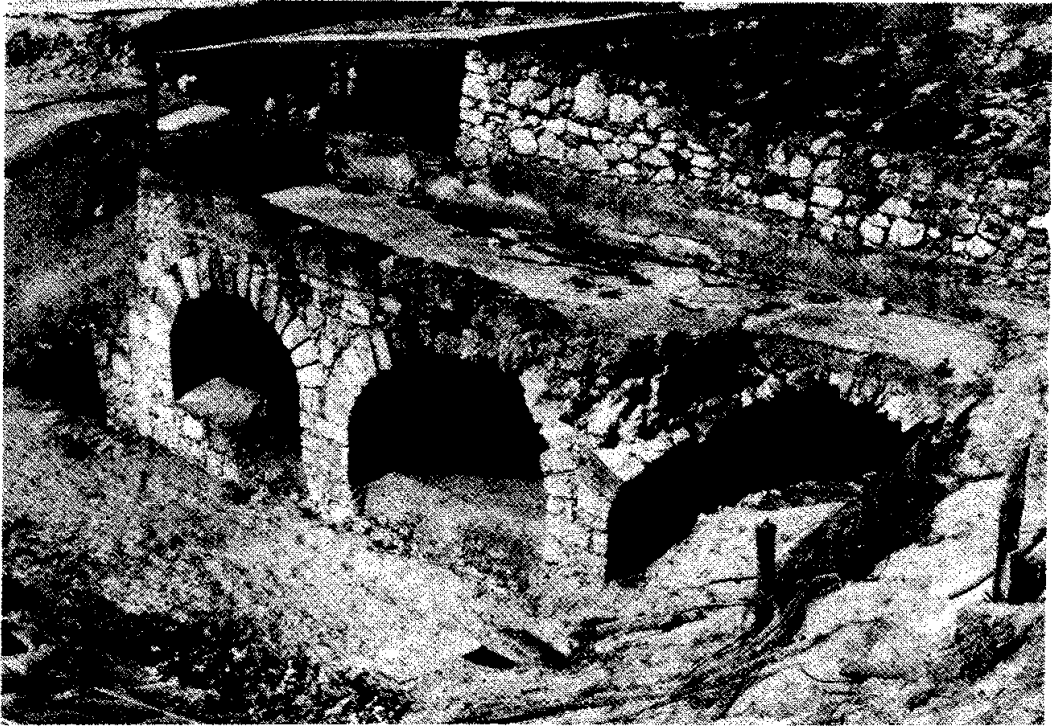
Fot. 1. Vista geral da estrutura hidráulica.

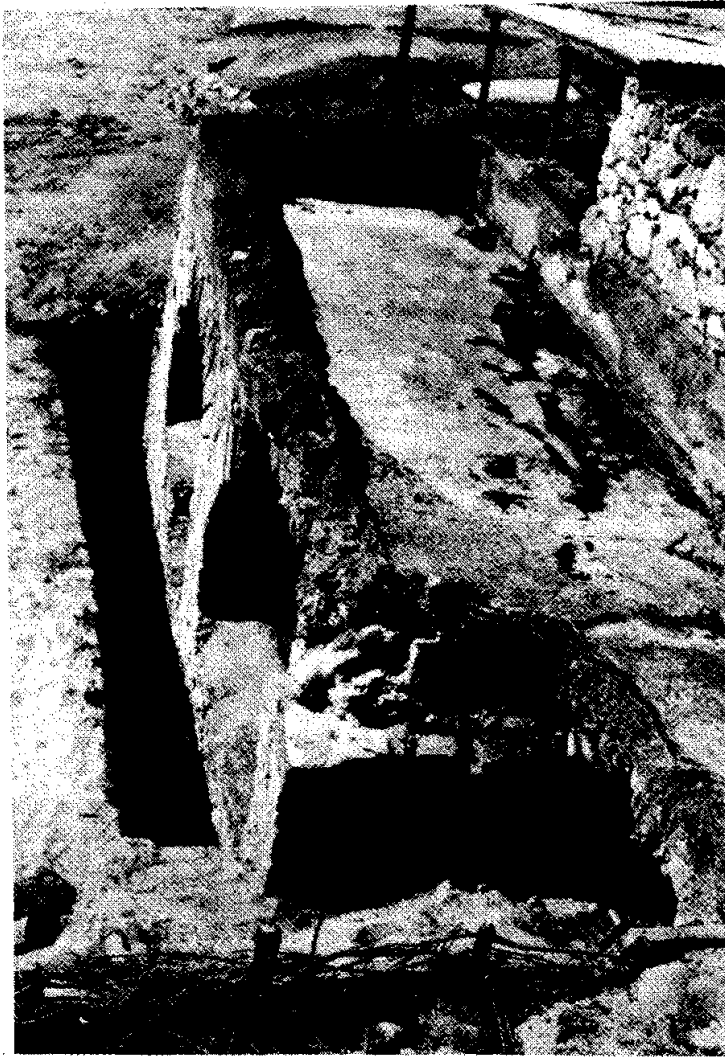
Fot. 2. Vista geral, notando-se o poço e a abóbada sul parcialmente destruída.
