Boletim do Museu Municipal de Palmela | n.º 28 - nov. 2023/mai. 2024

2 | ENTRE PORTAIS E ARMÁRIOS ENTAIPADOS. NOVOS TESTEMUNHOS ARQUEOLÓGICOS NO CENTRO HISTÓRICO DE PALMELA.

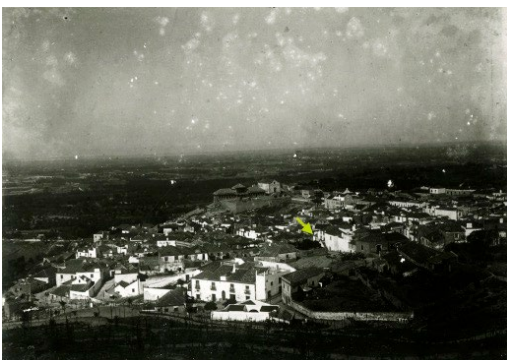
Fig. 3: Vista da vila de Palmela a partir do Parque Venâncio Ribeiro da Costa, s.d. (final do século XIX ou início do século XX) (Arquivo Municipal de Palmela), com localização do imóvel em estudo.

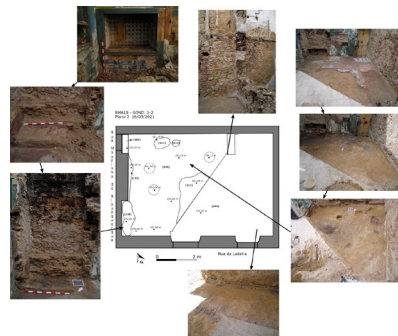
Fig. 4: Aspetos dos trabalhos de desmonte da estrutura de combustão, dos arcos e planos dos trabalhos arqueológicos de diagnóstico.

Os trabalhos arqueológicos, mesmo que condicionados pela acentuada degradação e consequente instabilidade estrutural do edifício, corresponderam à escavação de 16 m², compreendendo uma área com 4,40 m de largura máxima por 5,08 m de comprimento máximo (Fig. 4). Neste âmbito, destaca-se o desmonte parcelado da zona de combustão e respetiva chaminé, com azulejos embutidos azuis e brancos apresentando motivos iconográficos variados do século XVIII e, com motivo designado *bicha da praça*, do século XIX², para além da restante sondagem arqueológica que revelou elementos fundacionais do corpo edificado atual e a ausência de testemunhos estruturais pré-existentes.

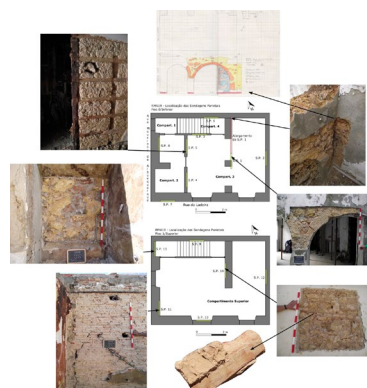
Fig. 5: Planos e aspetos das sondagens parietais e de telha mourisca levantada aquando do desmonte da parede central assente nos arcos (sondagem parietal 14).

Em simultâneo, promoveu-se o levantamento de 14 sondagens parietais, ou a cota positiva, cada uma com dimensão de 1 por 1 m (Fig. 5). Estas permitiram, entre outros aspetos, reconhecer que houve uma separação precoce do imóvel virado para a Rua Mouzinho de Albuquerque com os números 15 e 17, e que foi acrescentado, posteriormente, um andar em ambos os edifícios, talvez aquando da sua separação. Tal facto foi constatado com efeito na observação da antiga linha de telhado, em telha mourisca, durante a picagem da parede central, assente nos referidos arcos. Posteriormente, procedeu-se ao acompanhamento arqueológico de determinados procedimentos com vista à execução do projeto, nomeadamente aqueles tidos como medidas de minimização de impactos aquando da realização dos trabalhos arqueológicos prévios e aqueles que colocassem em risco qualquer testemunho arqueológico preservado. Neste sentido, foi possível promover uma análise mais abrangente do edifício.

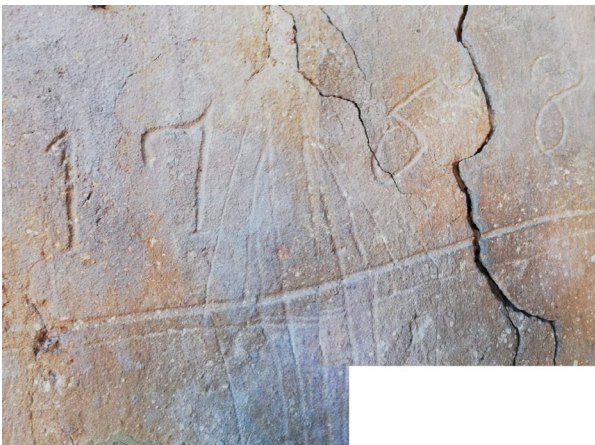
Fig. 6: Registos fotográf cos de inscrição cronológica 1758 em relevo (cortesia de João Paixão, 2021) e registo gráf co do suporte digital previamente sobreposto.

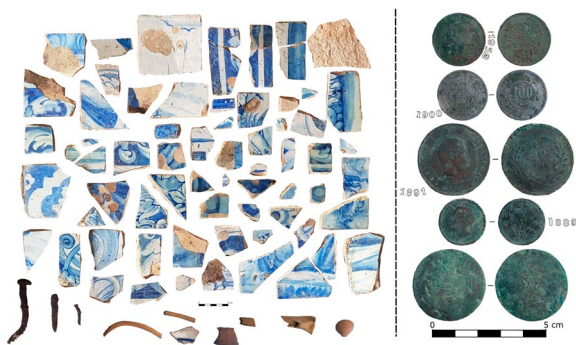
Fig. 7: Amostragem de materiais arqueológicos (de cima para baixo e da esquerda para a direita: espólio recolhido aquando do desmonte da estrutura de combustão; espólio numismático da totalidade da intervenção; espólio ilustrativo dos níveis mais recentes – século XIX/XX; espólio ilustrativo dos níveis mais antigos – século XVIII?).

2Aquando do desmonte da estrutura de combustão foram levantados, para além dos azulejos embutidos na chaminé pertencentes ao proprietário do imóvel, 69 fragmentos de azulejos setecentistas aplicados juntamente com terra e outros objetos em menor número aquando de um melhoramento ou reformulação da referida estrutura de combustão, tendo-se levantado um primeiro enchimento seguido de uma placa cerâmica esquadrejada igual à então existente sobre a qual se terá feito também fogo, seguindo-se um novo enchimento assente em duas grandes pedras com evidência de exposição ao fogo, enterradas no substrato, consistindo estas numa primitiva estrutura de combustão, tal e qual como reconhecida noutras casas tradicionais mais rústicas de sul a norte de Portugal (Oliveira e Galhano, 1992).

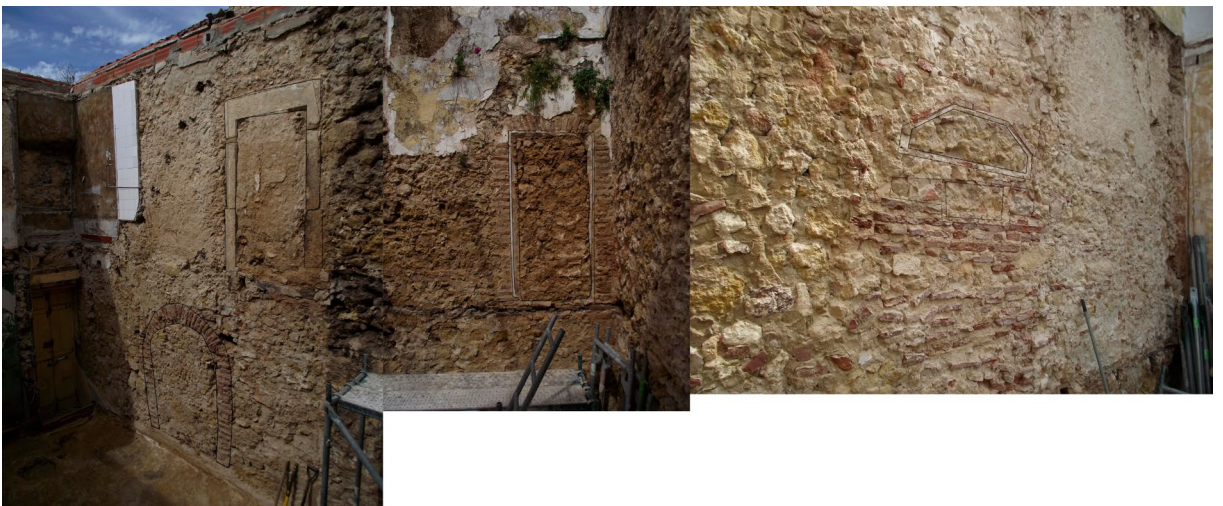
Fig. 8: Aspectos gerais dos elementos arquitetónicos identificados (elementos parietais na parede nordeste; portal com ombreiras e lintel em alvenaria de tijolo no piso superior da parede nordeste; armário de parede no piso superior da parede sudeste).

Em oposição, o posterior acompanhamento da remoção integral do reboco em mau estado de conservação das paredes nordeste e sudeste, revelaram decisivamente a ocorrência de um portal com arco em volta perfeita em alvenaria de tijolo no piso térreo da parede nordeste; no piso superior da mesma parede foram identificados dois outros portais entaipados, um referente a lintel e ombreiras em pedra e outro com lintel e ombreiras em alvenaria de tijolo (Fig. 8). Todos estes acessos entaipados são chanfrados, o que pode remeter para uma cronologia entre os séculos XV e XVI, assim como o armário de parede no segundo piso da parede sudeste, o qual se pode tratar hipoteticamente de um *hekhal*, evidência de criptojudaísmo, uma vez que cumpre alguns dos preceitos estabelecidos (como a sua orientação) e apresenta paralelos formais (parte superior trapezoidal) em Castelo de Vide e Monforte (Mendes, 2018: 262-263, 275). Ainda assim, este imóvel não se situa nas áreas propostas para a(s) judiaria(s) da vila de Palmela (Costa, 2016: 308), e o facto de não se tratar de um elemento inédito do Centro Histórico (Nunes et al., 2022: 368 - CNS: 34919; CNS: 40030), pode eventualmente remetê-lo à condição de um elemento local/regional da arquitetura tardo-medieval e/ou moderna, ainda que a acumulação de camadas de cal e os preceitos indicados levantem questões que se mantêm em aberto. De qualquer modo, ressalva-se que os modelos estilísticos em elementos arquitetónicos perduram com maior intensidade em áreas menos movimentadas e/ou urbanizadas, em particular quando não se tratam de obras de cariz público, mas antes operações artesanais de tradição, herdadas de pais para filhos.

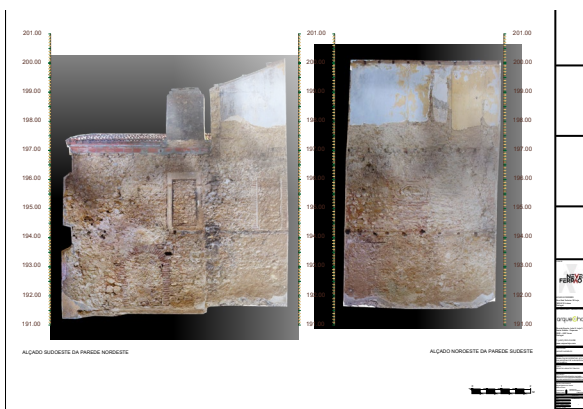
Fig. 9: Ortofotografia do alçado sudoeste da parede nordeste e do alçado nordeste da parede sudeste (autores: Fábio Rocha e Sónia Cravo).

Por fim, assinala-se que não se tendo verificado intenção por parte do promotor na integração e musealização dos elementos registados, o seu acondicionamento e conservação foi efetuado *in situ*, elegendo a preservação dos elementos no seu local original, sem proceder ao seu desmonte, após o registo ortofotográfico integral (Fig. 9). Esta metodologia foi realizada através do levantamento topográfico e fotográfico das paredes nordeste e sudeste e a posterior aplicação de uma camada de pelo menos 3 mm de argamassa à base de cal-hidráulica pré-doseada, em toda a superfície dos elementos identificados, de acordo com as recomendações de especialistas de conservação e restauro, com a função de criar uma camada separadora e reversível do cimento projetado (Fig. 10).
